Fienile nord della Cascina Casalta

Monza (MB)

Denominazione: Fienile nord della Cascina Casalta

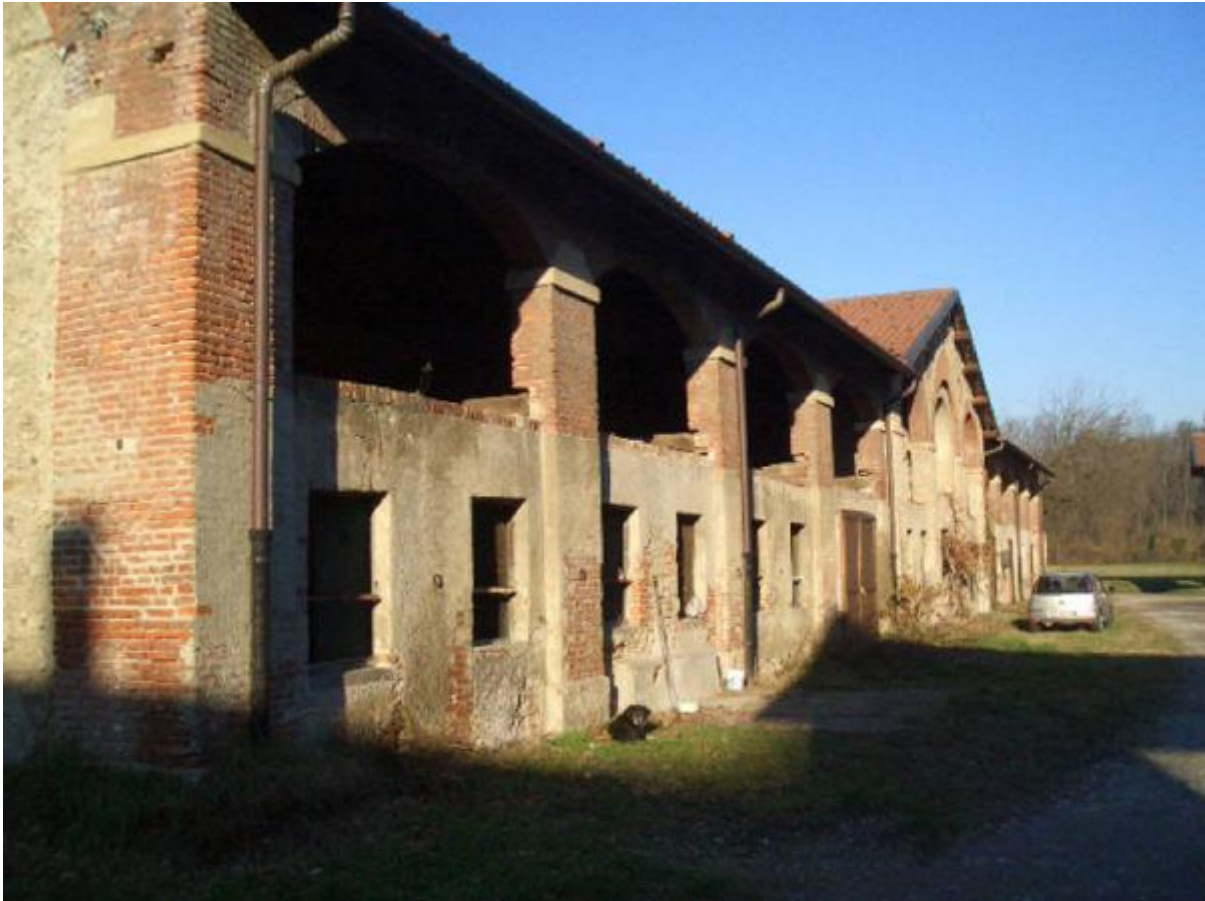
Stato di conservazione: cattivo

Indicazioni specifiche: Grave situazione di abbandono e mancata manutenzione prolungata

Stato di conservazione: mediocre

rifacimento della copertura con parziale recupero della vecchia struttura lignea e sostituzione delle parti più danneggiate; rifacimento del manto di copertura in coppi
