Dimora Invernizzi

Corna Imagna (BG)

Codice scheda: 3p020-00026

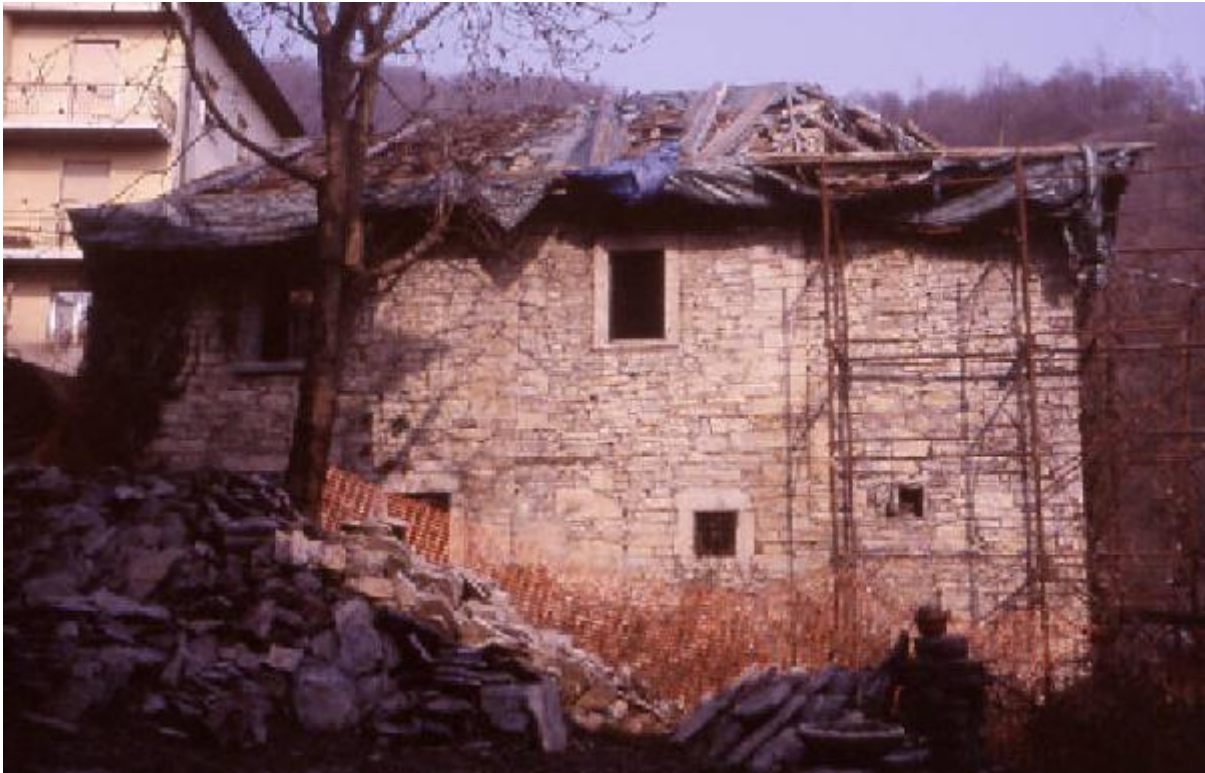
Stato di conservazione: cattivo

Coperture: vaste lacune del manto, marciscenza strutture secondarie e primarie.

Strutture verticali: lesioni passanti, sconnessioni fra le pietre, percolazione delle acque meteoriche per vaste lacune del manto di copertura, attacco da macrovegetazione lato Nord, parziali crolli.

Orizzontamenti: umidità da percolazione, corlli parziali, parti pericolanti e crolli completi.
