# Mulino del Campolandrone

Maleo (LO)

Codice scheda: LO200-00062

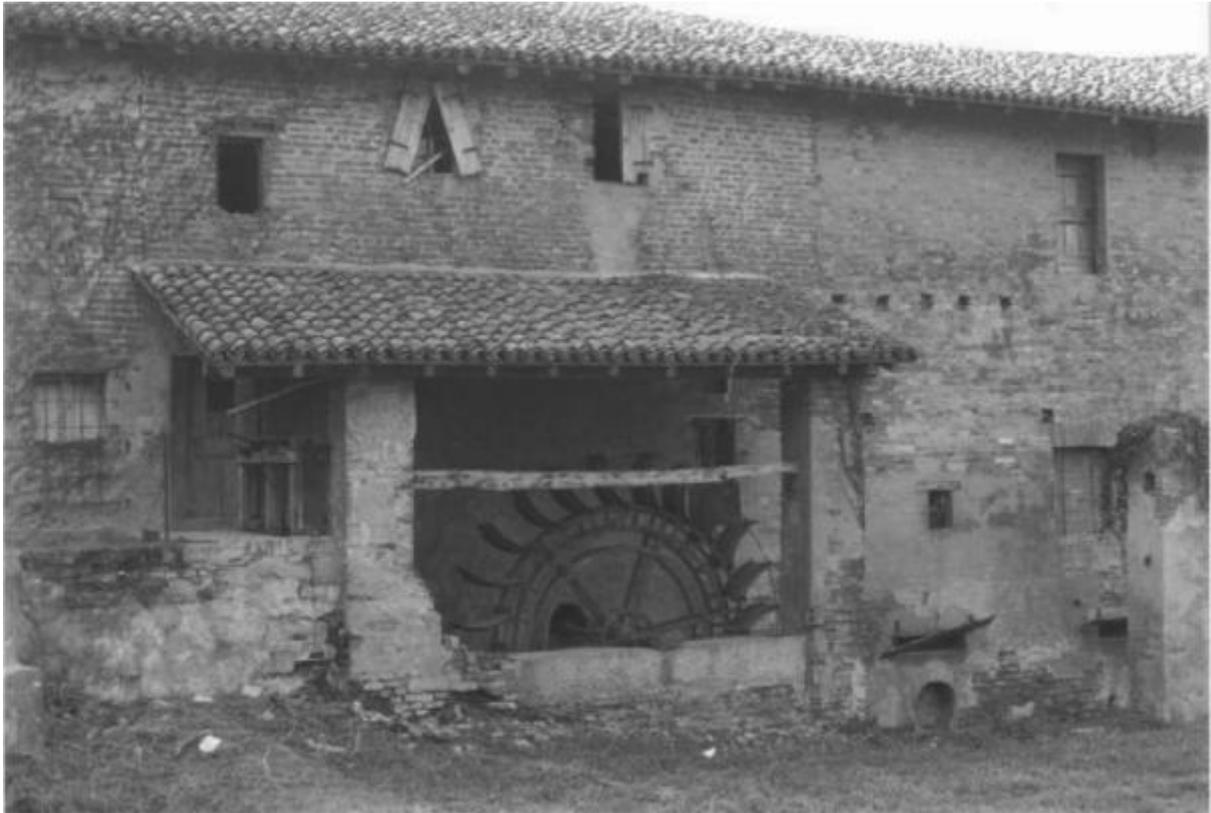
Codice identificativo: 1

Stato di conservazione: cattivo

Note: visione d'insieme (2000)
