Cascina Bagaggina - complesso

Lesmo (MB)

Codice scheda: MI100-03799

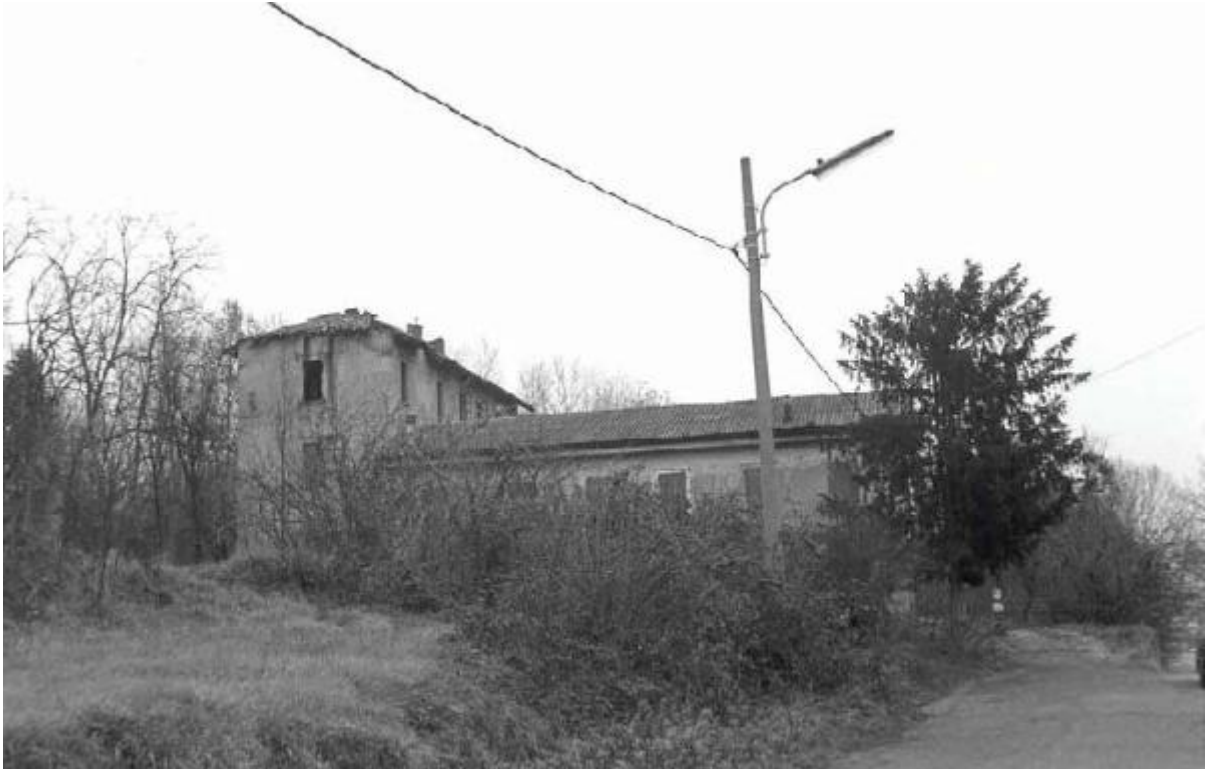
Stato di conservazione: cattivo

Indicazioni specifiche: parzialmente crollate

Stato di conservazione: discreto

Indicazioni specifiche: prevalentemente mancanti
