Cascina Fiorbellina - complesso

Vimercate (MB)

Ambito tipologico principale: architettura rurale

Tipologia: cascina

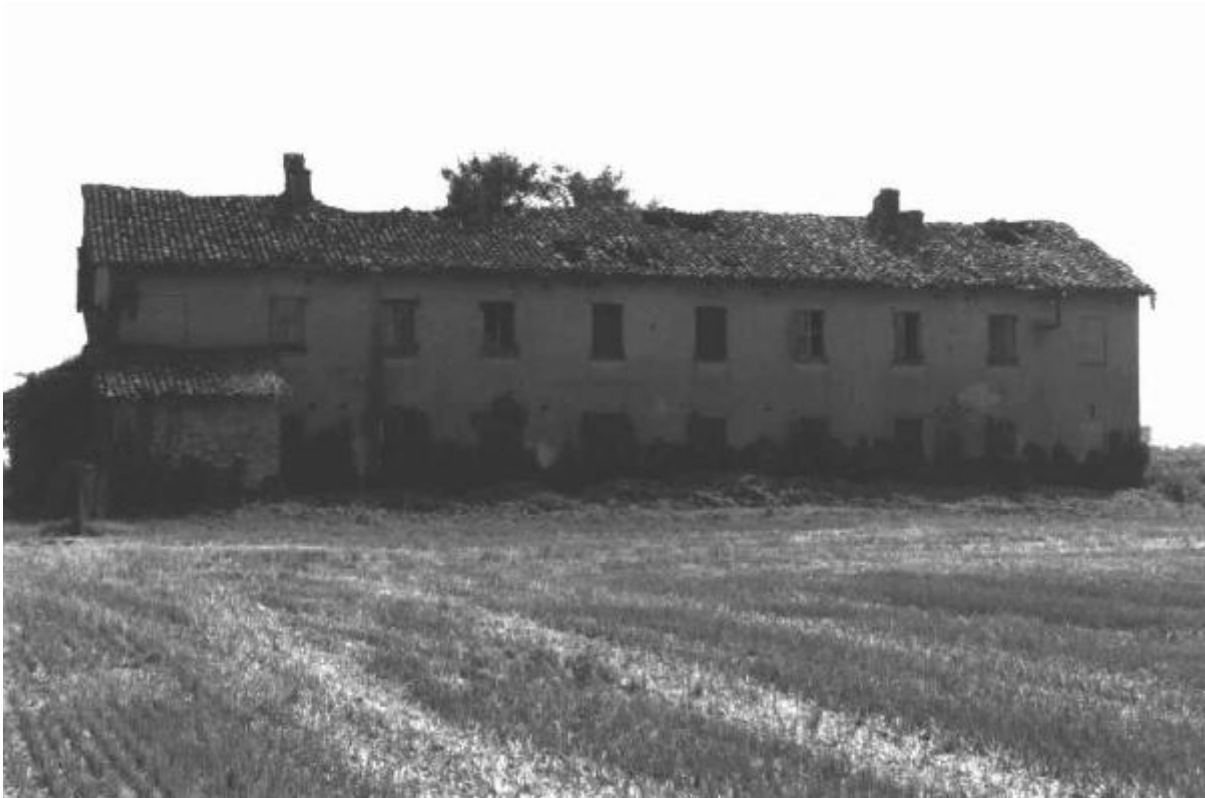
Stato di conservazione: cattivo

Indicazioni specifiche: parzialmente crollate

Stato di conservazione: discreto

Indicazioni specifiche: con parti di intonaco mancanti

Indicazioni specifiche: deteriorati o inadeguati

Indicazioni specifiche: con usura rilevante
