Cascinotto della Cascina dei Prati

Muggiò (MB)

Denominazione: Cascinotto della Cascina dei Prati

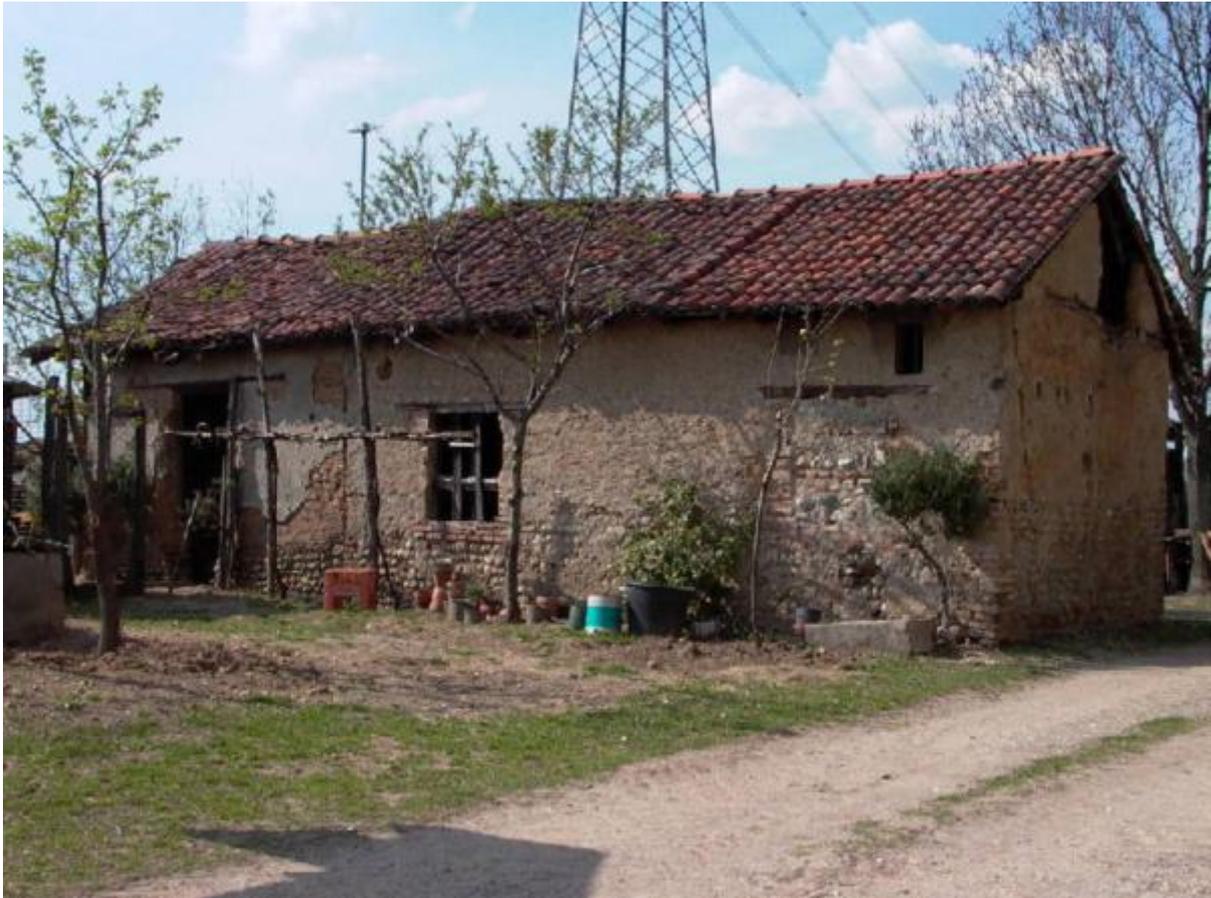
Edificio composto da un corpo di fabbrica a pianta rettangolare ad un piano fuori terra. Si tratta di un casotto oggi adibito a pollaio e in precarie condizioni. I muri perimetrali sono in muratura con struttura mista in laterizio a mattoni pieni e ciottoli adagiati in abbondanti letti di malta. Gli orizzontamenti sono costituiti da solai in legno a doppia orditura. La copertura a due falde con tegole a coppo in laterizio è sorretta da una struttura in legno.

La copertura mostra segni di infiltrazioni dal manto e la struttura mostra cedimenti localizzati soprattutto nella parte più ad ovest. Il manto risulta sconnesso mettendo a nudo nella falda sud parte dei correnti costituenti la gronda. La mancanza di un idoneo sistema di smaltimento delle acque meteoriche causa problemi alle strutture sottostanti.

La muratura ormai priva dell'intonaco esterno mostra diverse lesioni concentrate soprattutto nei muri perimetrali est ed ovest. Nel timpano parte della muratura costruita a riempimento e chiusura del sottotetto è crollata. Fuori piombo e spanciamenti interessano le pareti a nord e sud. Lesioni ad andamento verticale segnano il distaccarsi delle murature interne da quelle perimetrali. Danni da umidità di risalita interessano l'intero perimetro alla base delle murature con

Il rivestimento ad intonaco delle strutture verticali è quasi completamente scomparso. Dilavamento, umidità di risalita e conseguenti distacchi hanno lasciato a nudo la muratura.
