# Caseificio della Cascina Nesporedò (ex)

Locate di Triulzi (MI)

Tipologia: caseificio

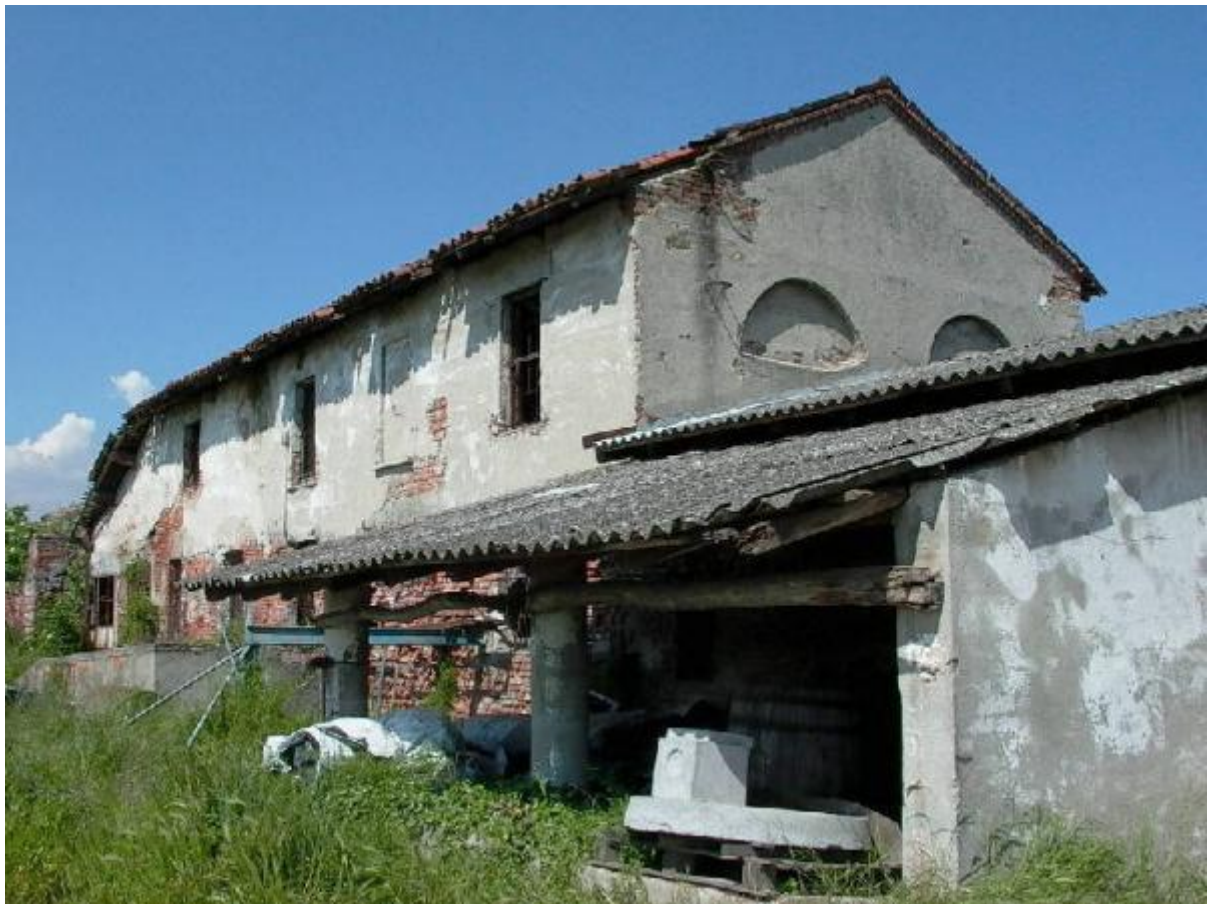
Note: Vista sud-ovest
