Oratorio di S. Rocco

Cerro al Lambro (MI)

Denominazione: Oratorio di S. Rocco

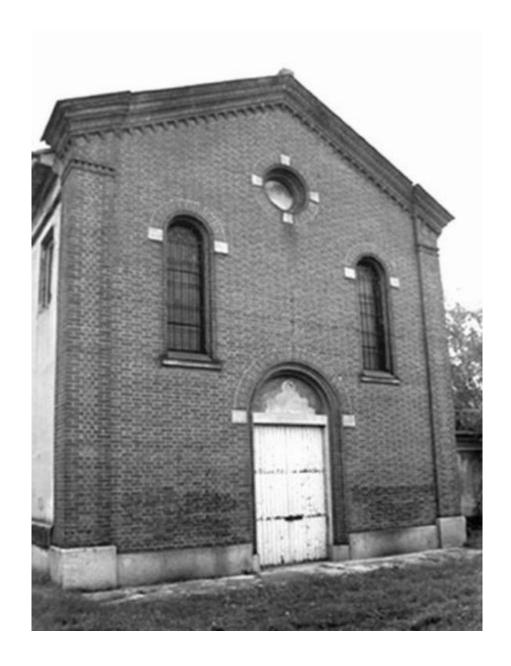
Note: Facciata (2004)
