Edificio rurale in Via Recaldini nº 25-27

Paspardo (BS)

Denominazione: Edificio rurale in Via Recaldini nº 25-27

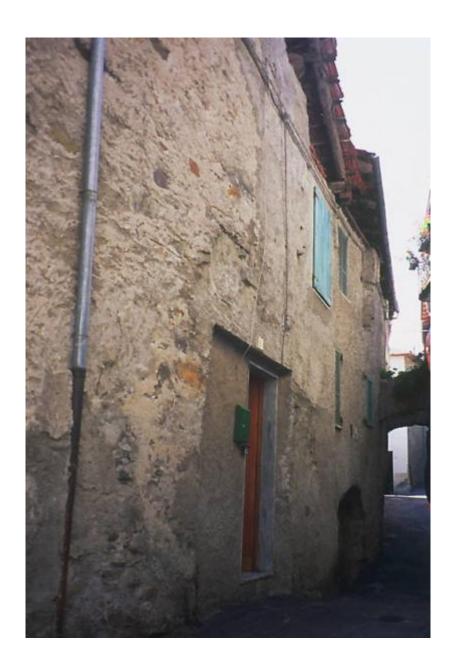
Note: Fronte principale
