# Campanile della Chiesa di S. Maria Vecchia (ex)

Abbiategrasso (MI)

Denominazione: Campanile della Chiesa di S. Maria Vecchia (ex)

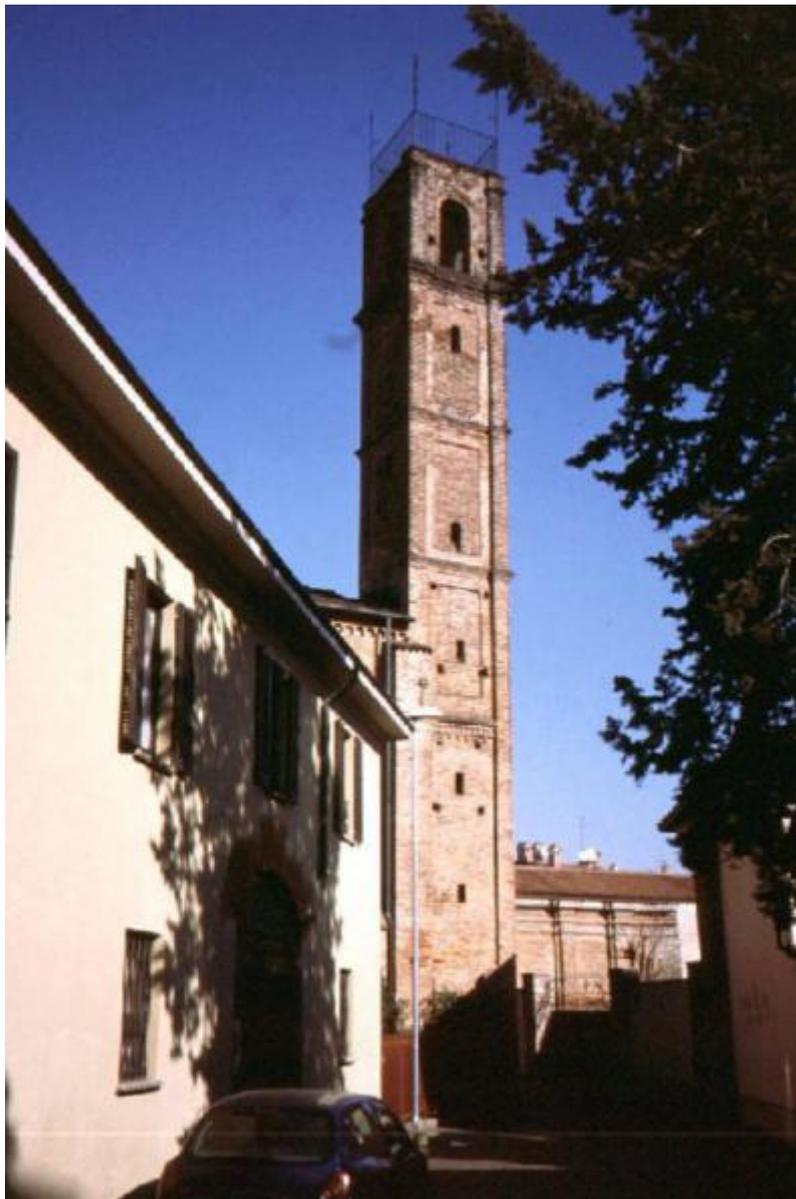
Stato di conservazione: cattivo

L'erosione dovuta alla forte presenza d'umidità, i conseguenti attacchi biologici e la mancata manutenzione ha provocato la disgregazione dei letti di malta tra i mattoni e degli stessi laterizi. Le strutture orizzontali in legno sono molto danneggiate.
