Chiesa di S. Rocco

Claino con Osteno (CO)

Denominazione: Chiesa di S. Rocco

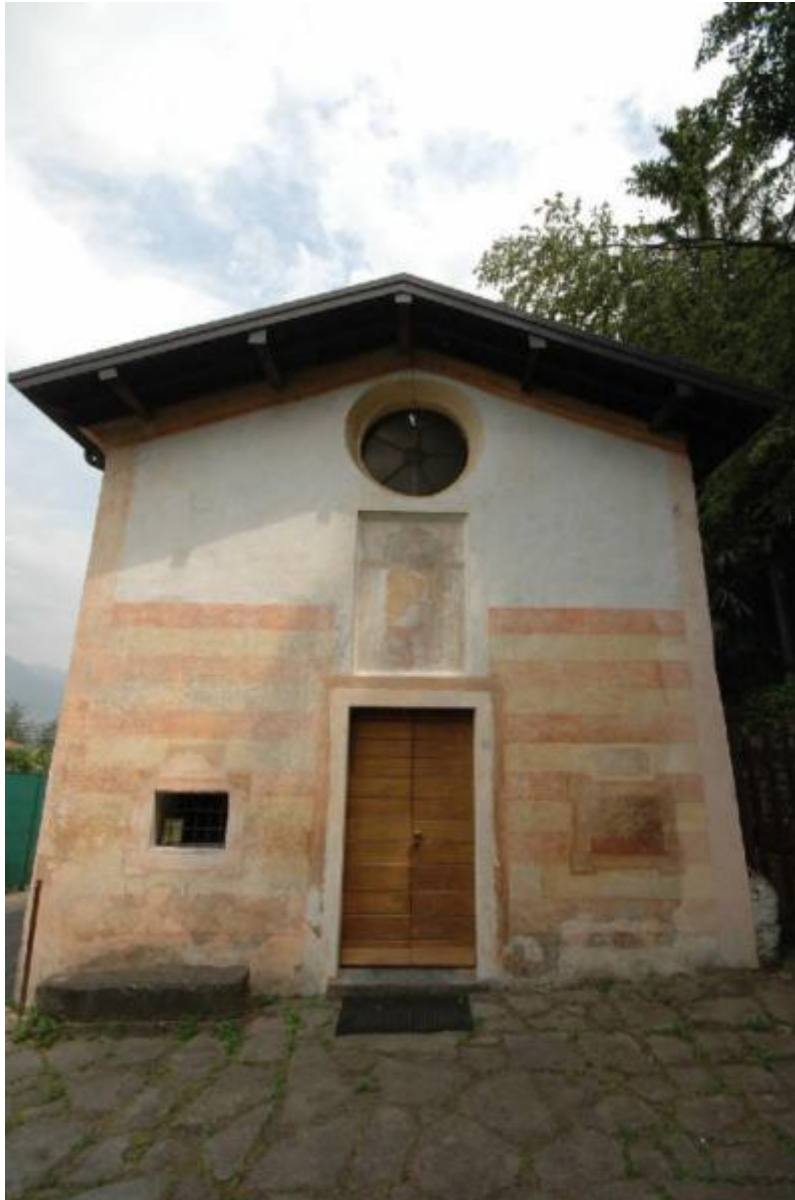
La chiesa è in discrete condizioni di conservazione.

Le coperture e la facciata sono state oggetto di un recente intervento di restauro. Resta il problema dell'umidità di risalita, che danneggia la pavimentazione e la parte basamentale delle murature ed arriva ad interessare i dipinti murali della navata. Si rilevano danni da dilavamento e attacchi di tipo biologico sui prospetti nord ed ovest, non interessati dai recenti interventi.
