Chiesa di S. Giorgio

Bellagio (CO)

Codice scheda: CO180-00297

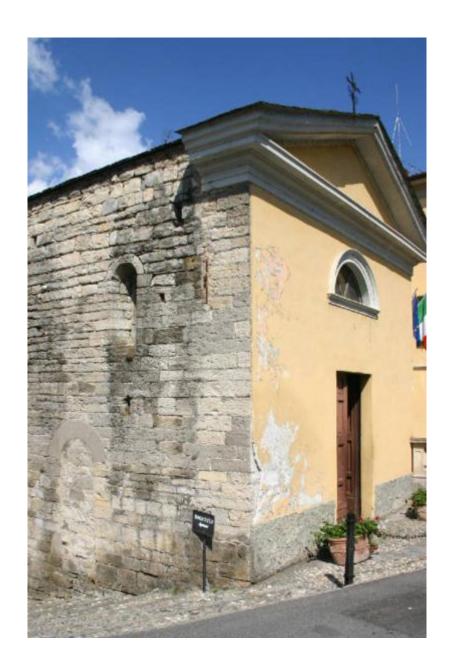
Stato di conservazione: mediocre

disgregazione degli intonaci interni per umidità di risalita e d'infiltrazione; presenza di fessurazioni nella volta
