Oratorio di S. Francesco d'Assisi

Maleo (LO)

Codice scheda: LO200-00019

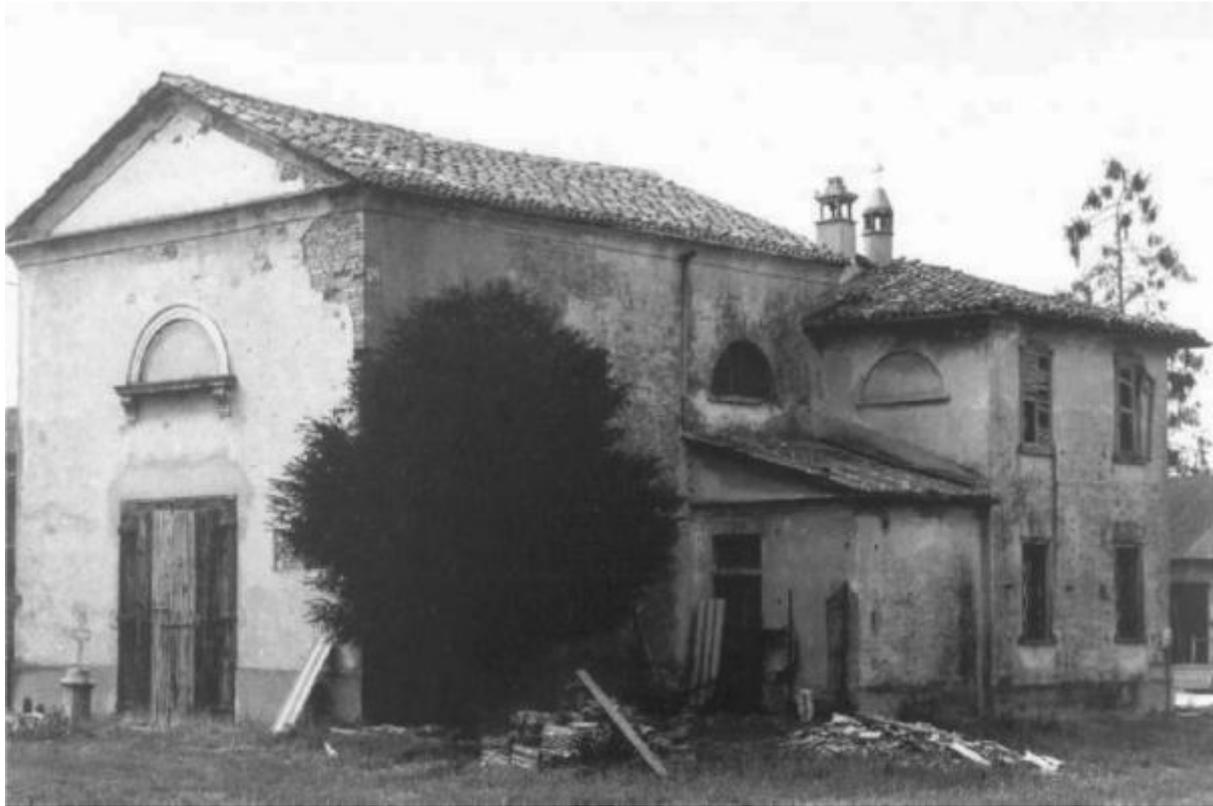
L'oratorio sorge isolato dalle altre fabbriche della cascina. Presenta una forma semplice, allungata coperto da due falde di tetto. La facciata ha una porta sormontata da un motivo decorativo a semicerchio; sul fianco destro sorge la piccola sacrestia. L'interno, ad aula, con copertura piana, in legno, presenta ancora decorazioni murali e la balaustra pur se frammentaria. Il pavimento, in cotto, è molto danneggiato.

Stato di conservazione: pessimo

Manutenzione: Manutenzione nulla
