Mulino della Muzza

Castiglione d'Adda (LO)

Codice scheda: LO250-00031

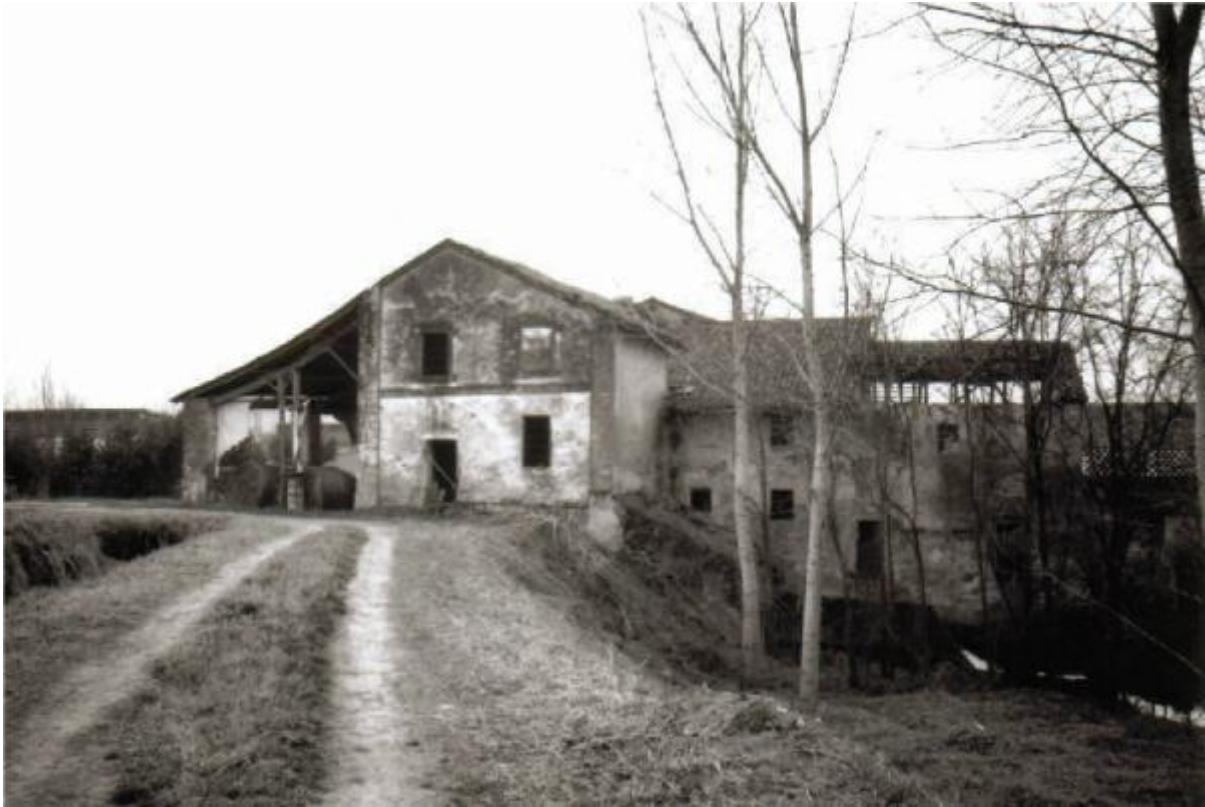
Il mulino, in stato di abbandono, presenta grossi problemi di manutenzione legati all'abbandono di cui i più evidenti sono il tetto pericolante, in parte già crollato.
