# Cascina Bettolino - complesso

Besana in Brianza (MB)

Codice scheda: MI100-00817

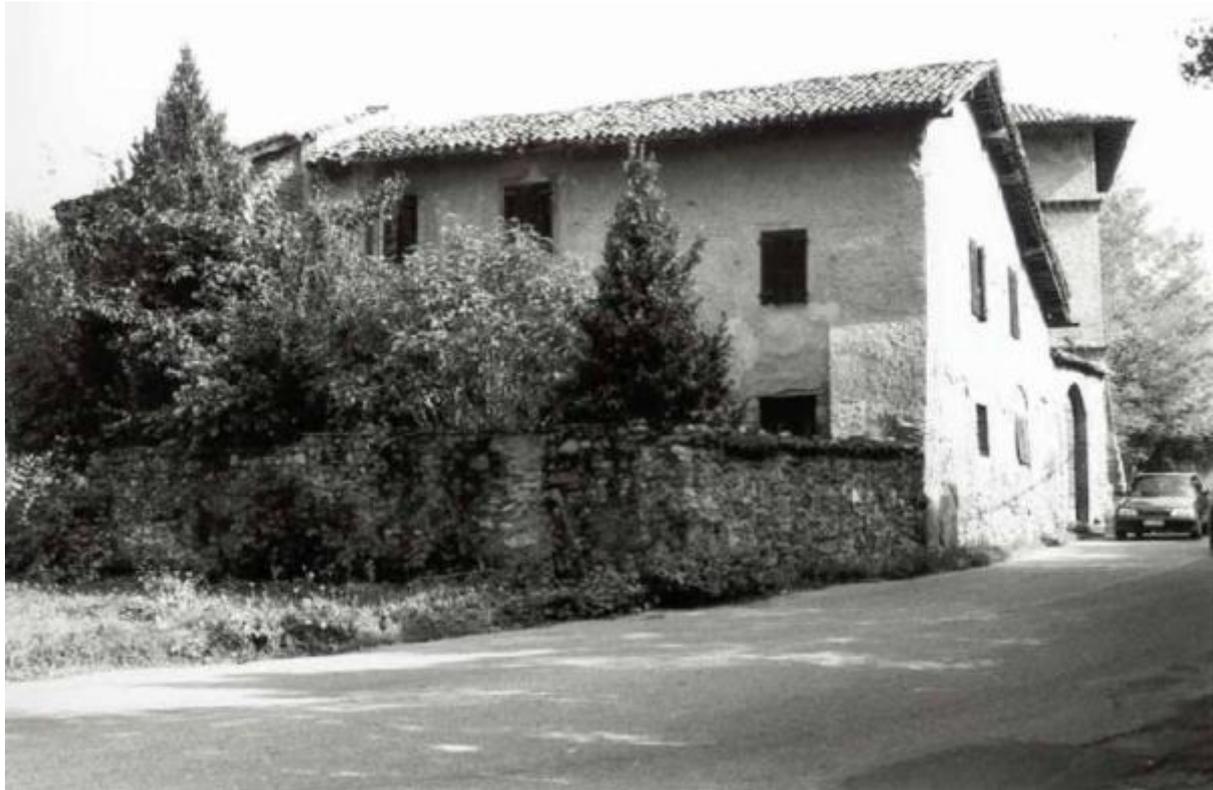
Codice identificativo: 150210094\_001

Riferimento alla parte: copertura

Stato di conservazione: buono

Riferimento alla parte: muratura perimetrale

Stato di conservazione: cattivo

Riferimento alla parte: infissi
