Molino Colombaia

Besate (MI)

Codice scheda: MI100-00947

Definizione tipologica: mulino

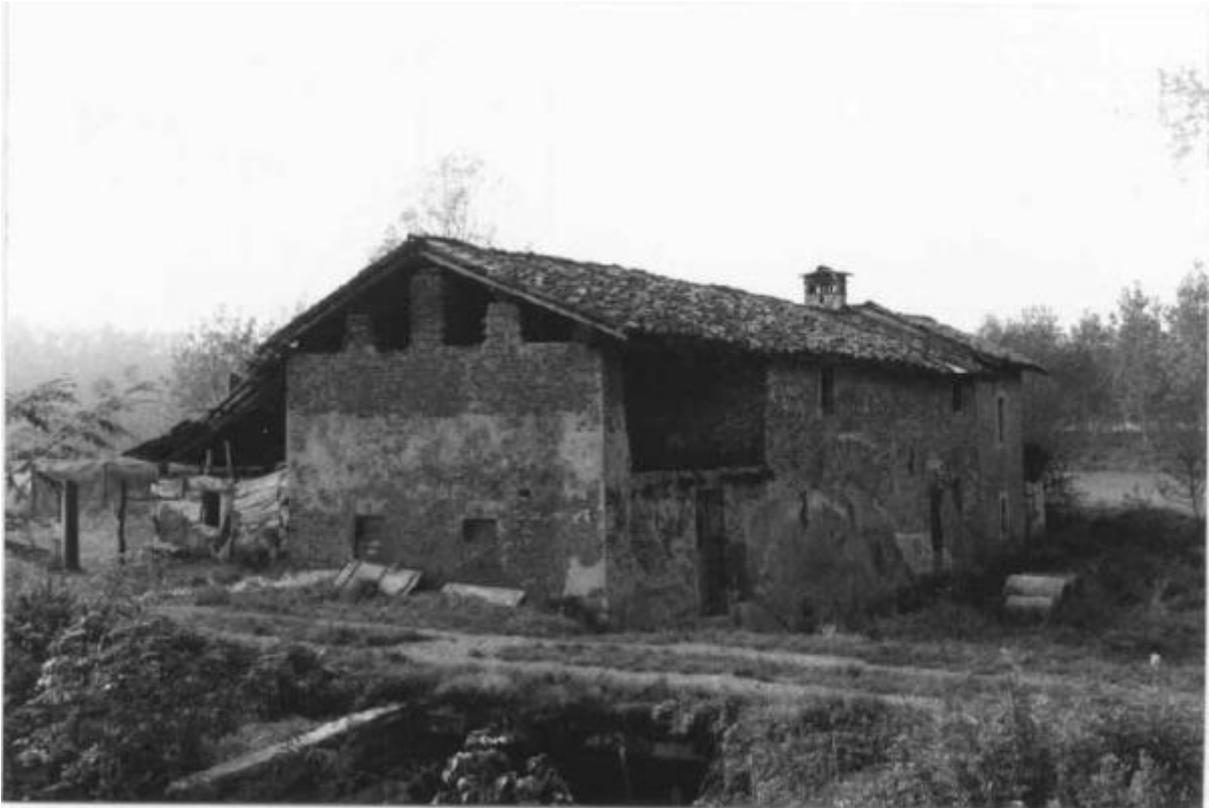
Codice identificativo: 150220012_001

Stato di conservazione: cattivo
