## Oratorio di S. Caterina (ex)

Seregno (MB)

Riferimento: Rilevazione dei beni architettonici e ambientali nei comuni della Provincia di Milano

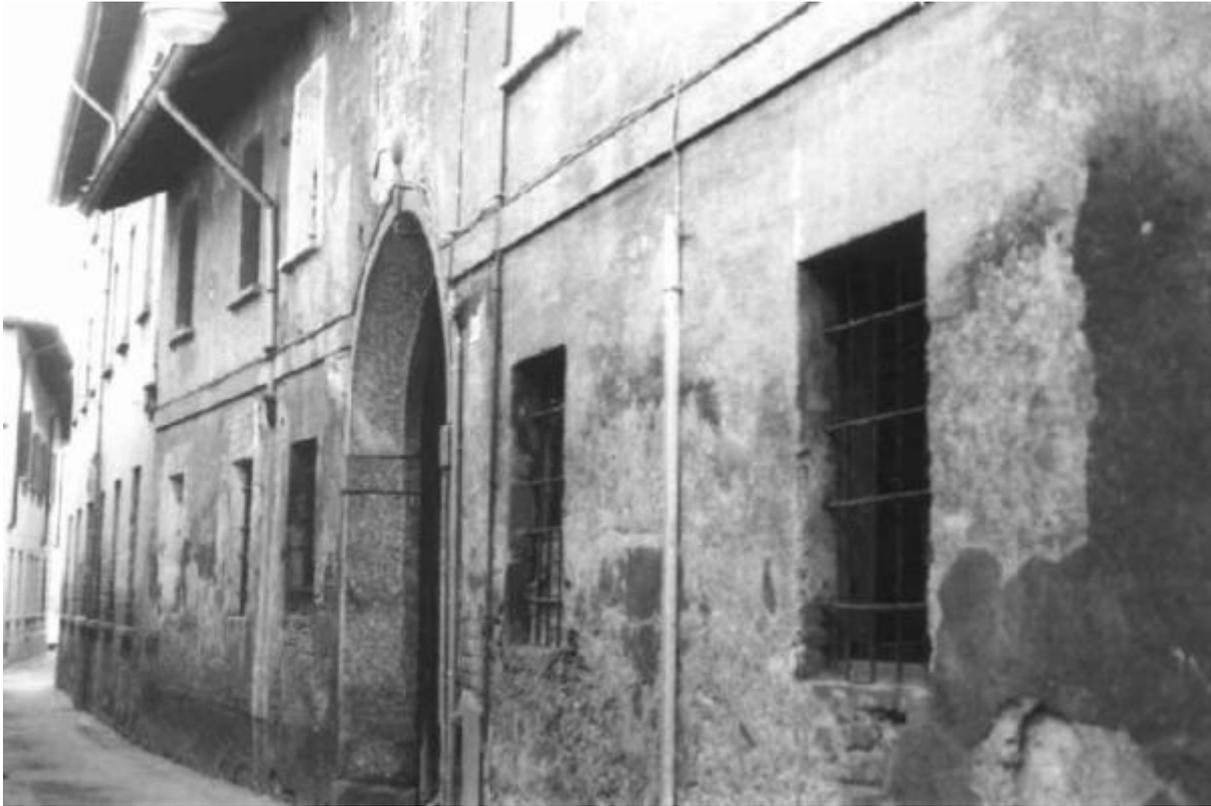
Stato di conservazione: cattivo

Indicazioni specifiche: fessurazioni passanti e/o rilevanti
