Oratorio di S. Caterina (ex)

Seregno (MB)

Codice scheda: MI100-06762

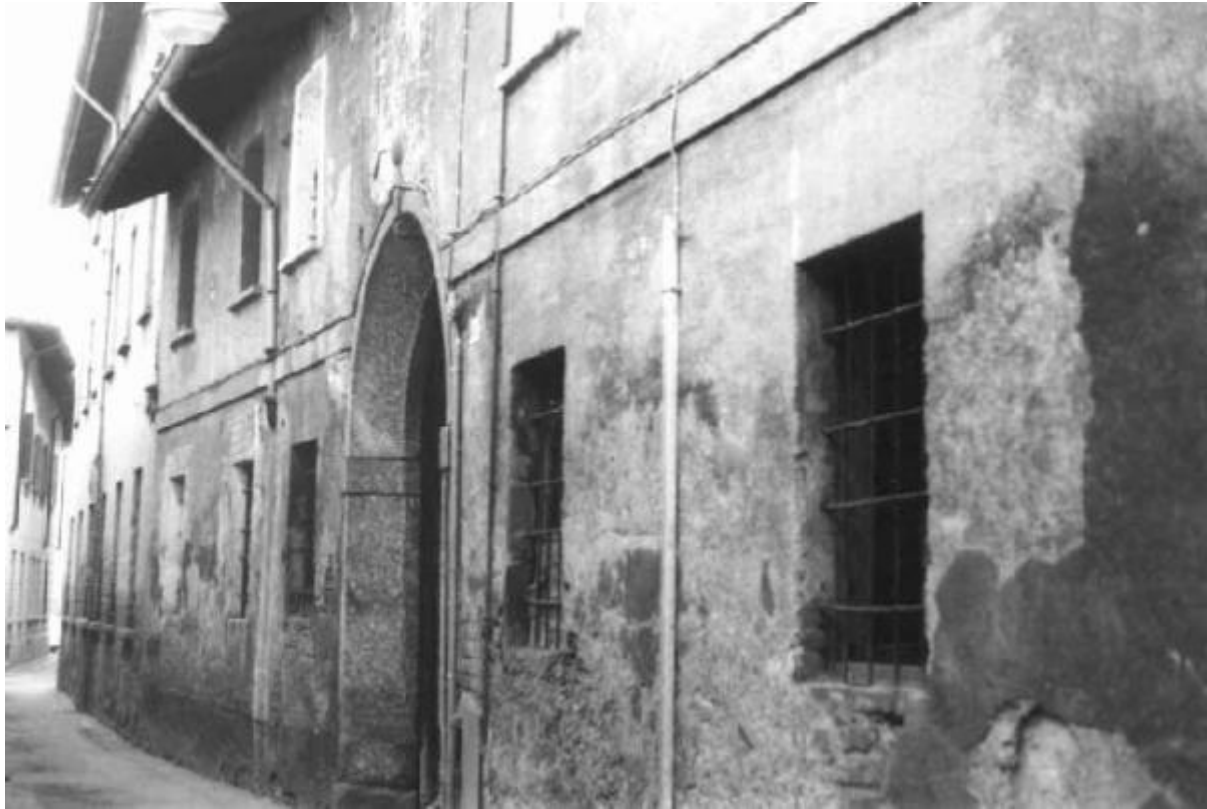
Codice identificativo: 152080038_001

Stato di conservazione: cattivo

Indicazioni specifiche: fessurazioni passanti e/o rilevanti
