Cascina Rabina - complesso

Sesto San Giovanni (MI)

Codice scheda: MI100-06936

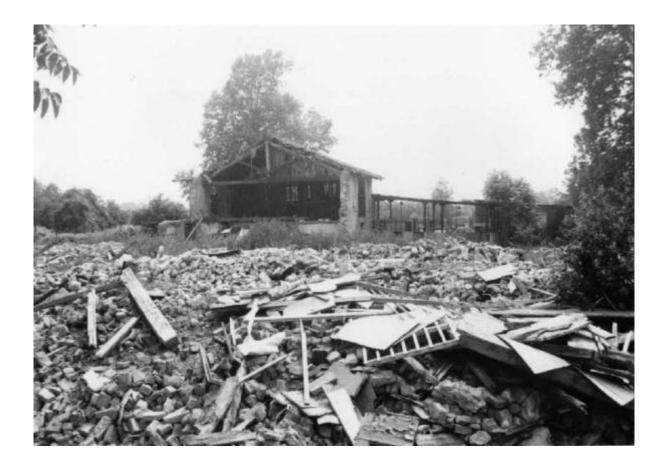
STATO DI CONSERVAZIONE [1 / 4]

Riferimento alla parte: copertura

Stato di conservazione: cattivo

Indicazioni specifiche: completamente crollate

Riferimento alla parte: muratura perimetrale

Indicazioni specifiche: parzialmente crollata

Riferimento alla parte: scale

Indicazioni specifiche: crollate

Riferimento alla parte: solai

Indicazioni specifiche: completamente crollati
