Cascina Baraggiola - complesso

Vimercate (MB)

Definizione tipologica: cascina

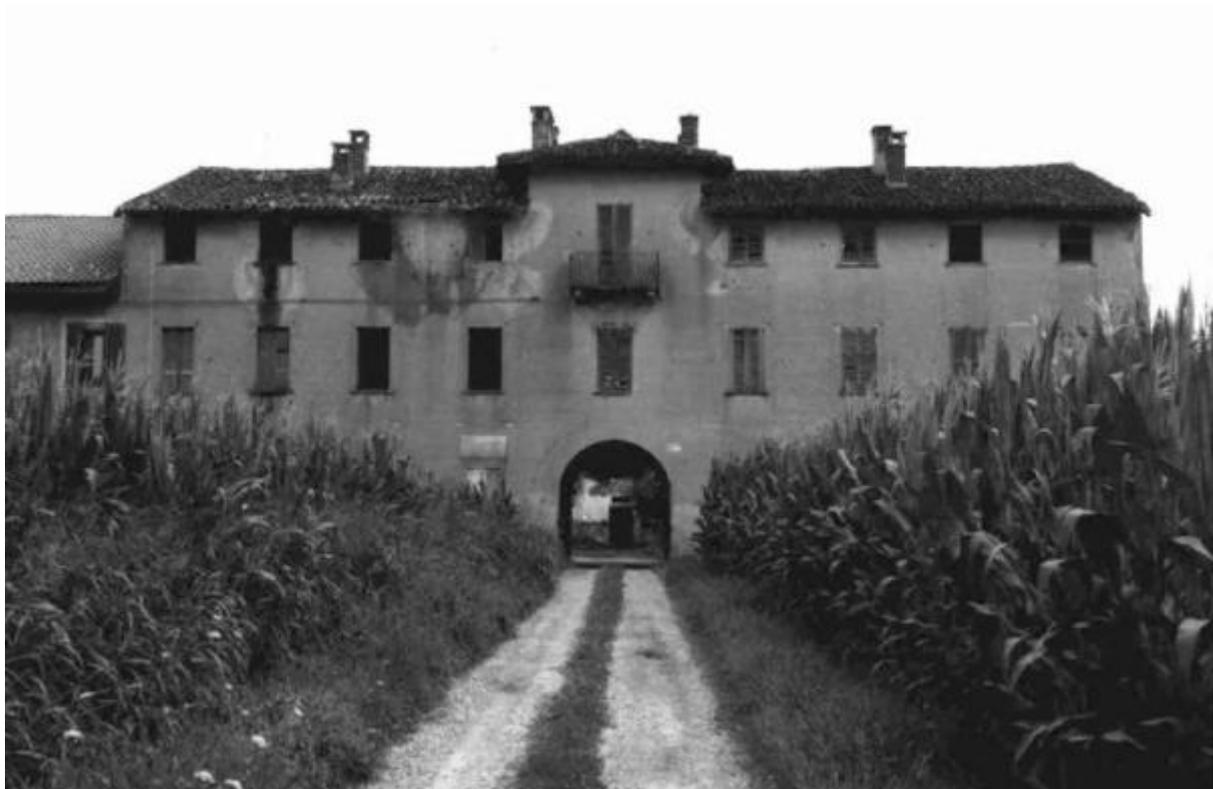
Stato di conservazione: cattivo

Indicazioni specifiche: con rilevanti lesioni e/o cedimenti

Stato di conservazione: discreto

Indicazioni specifiche: con parti di intonaco mancanti

Indicazioni specifiche: prevalentemente mancanti

Indicazioni specifiche: con usura rilevante
