Castello di Gerenzago

Gerenzago (PV)

Codice scheda: 1A130-00008

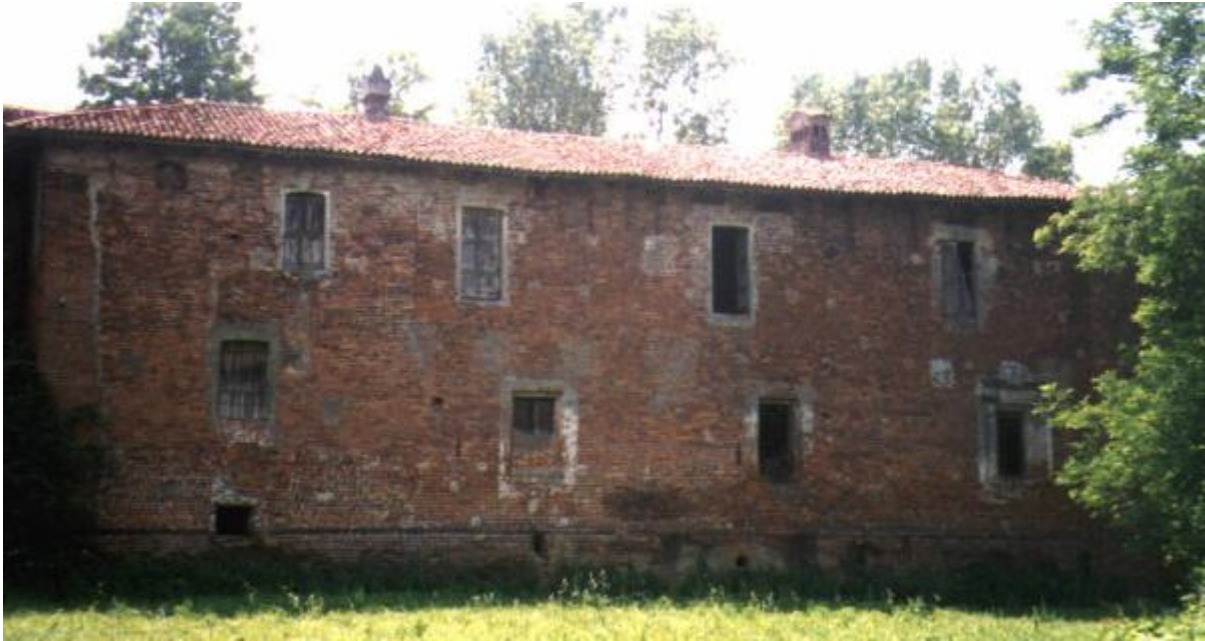
Ha pianta quadrilatera con cortile centrale con strutture sporgenti negli angoli nord ed ovest. Si articola su 2 piani (piano terreno e primo piano) con strutture di orizzontamento costituite da solai in legno. Il piano seminterrato è costituito da 2 ambienti coperti da volte a botte posti a metà dell'ala nord e da un terzo coperto da volta a vela posto al fianco dell'androne. L'ingresso è situato nell'ala est sporgente rispetto al quadrilatero. Il cortile interno ha pavimentazione a mattoni posti di coltello. L'accesso al primo piano avviene tramite una scala a rampa unica collocata in adiacenza della facciata ovest del cortile che porta a un ballatoio che corre lungo la facciata nord con parapetto in legno. Le coperture a falda hanno struttura in legno e manto in coppi.

Il castello, che è ubicato a sud del paese, è destinato ad abitazioni e fa parte oggi di un complesso di edifici agricoli. Nel suo insieme, nonostante lo stato di degrado, presenta, con buona evidenza, i caratteri del fortilizio rurale di pianura: un edificio a impianto quadrangolare, con cortile interno che ancora conserva (forse) la originaria pavimentazione in mattoni e su di una parete del quale, al piano superiore, si sviluppa un lungo balcone continuo munito da balaustre in legno. Le facciate sono, perlomeno attualmente, in mattoni a vista. In corrispondenza dell'unico ingresso, posto sulla fronte sud orientale, sono ancora visibili le tracce, malamente murate, dell'incasso dei bolzoni del ponte levatoio e della forcilla della ponticella levatoia che gli si apriva a lato. Il suo stato di manutenzione è mediocre, ma proprio in considerazione del particolare interesse del suo organismo castellano, tutt'altro che frequente in zona, un restauro sarebbe auspicabile.
