# Stalla delle allieve bovine della cascina Castello di Carpiano

Carpiano (MI)

Denominazione: Stalla delle allieve bovine della cascina Castello di Carpiano

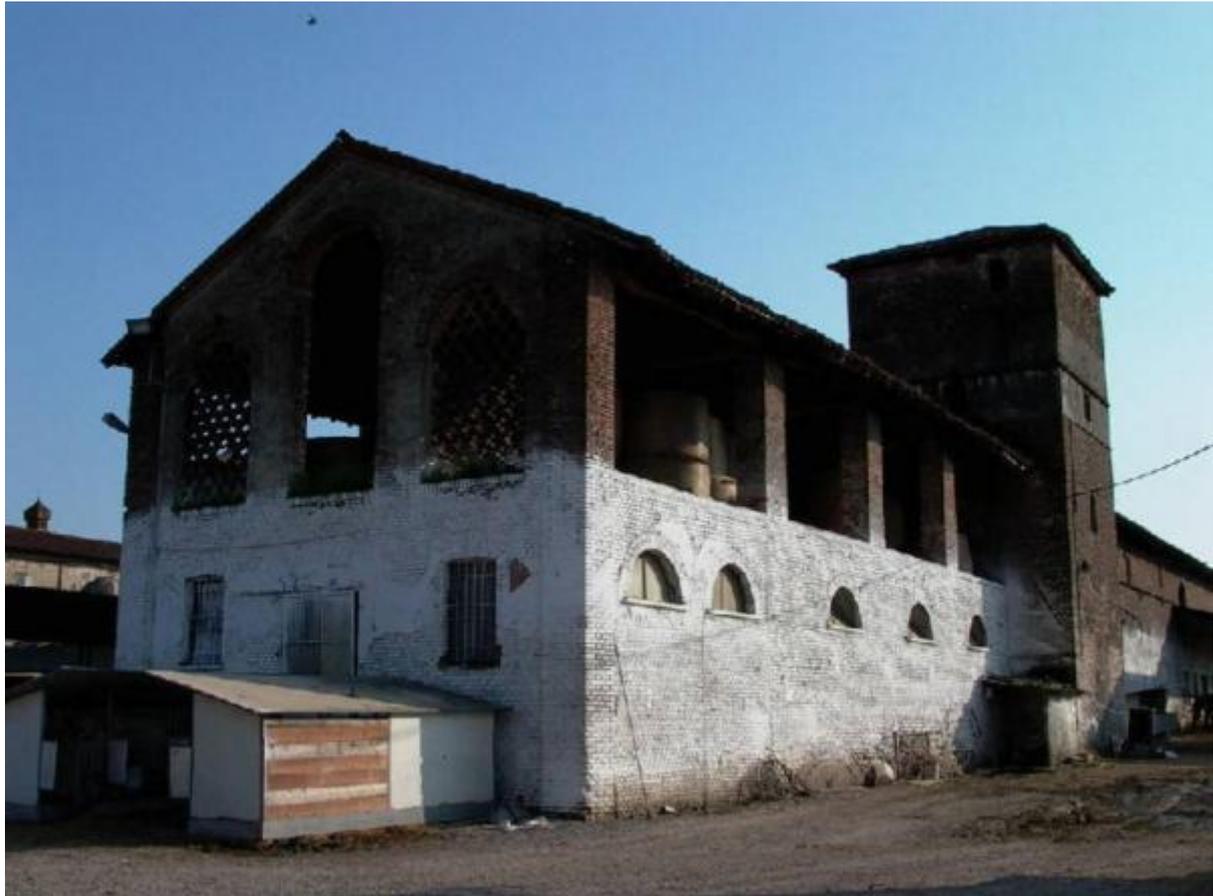
Fabbricato in muratura di mattoni a vista a pianta rettangolare diviso in quattro campate con sviluppo su due piani fuori terra. A piano terra stalla con pavimento in battuto e solaio in voltine e putrelle di ferro, superiormente fienile sottotetto sorretto da pilastri in muratura, aperto sui lati nord e sud e chiuso sul lato est da muro con tre aperture, due delle quali in grigliato di mattoni. La copertura è a due falde con struttura a 3 capriate in legno e manto di tegole a coppo in laterizio.
