# Villa Orsini - complesso

Abbiategrasso (MI)

Denominazione: Villa Orsini - complesso

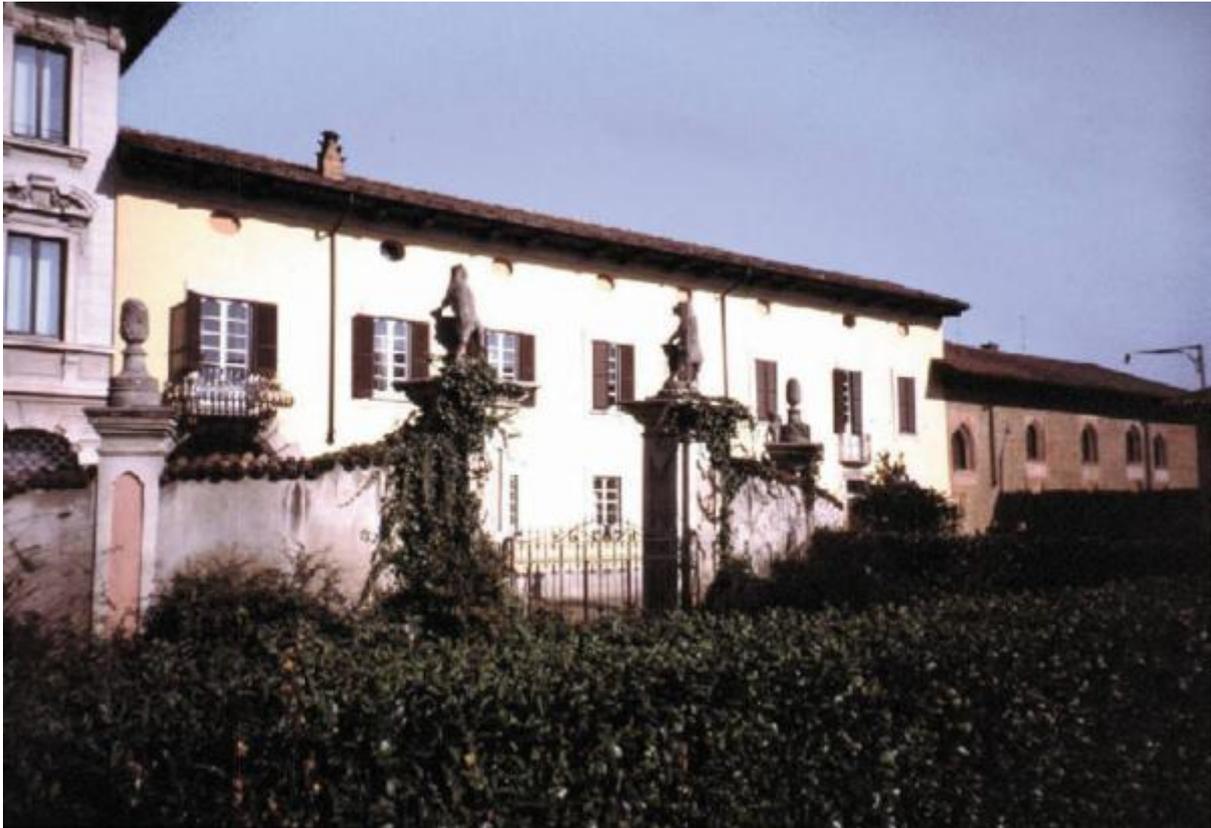
Il complesso si presenta nelle forme più propriamente del palazzo urbano. È costituito da un corpo a blocco lineare a due piani, da un piccolo cortile interno determinato in parte dal fianco di un recente palazzo addossato ad ovest della villa, e da un secondo cortiletto rustico sul quale danno i fabbricati di servizio. L'edificio padronale è composto da due nuclei strettamente connessi al cui incrocio si colloca un corpo aggettante di servizio un tempo con funzione di ghiacciaia. Il copro ad est d'origine tardo quattrocentesca ha strutture verticali in mattoni pieni a vista, l'altro ad ovest d'aspetto tardo barocco ha strutture verticali sempre in mattoni pieni ma intonacati. All'esterno l'aspetto è molto severo e si evidenzia solo il portale a grosse bugne in pietra. Davanti all'ingresso della villa si apre un'esedra formata da specchi di muro ricurvo e da pilastri in laterizio a mattoni pieni intonacati, sormontati da elementi scultorei in arenaria.

Il complesso è in buone condizioni generali. Come elementi componenti sono stati indagati la villa e l'esedra d'ingresso con ispezioni visive condotte in tutte le componenti strutturali. La villa restaurata negli anni settanta del secolo scorso mostra diversi segni di degrado. L'esedra esterna, oltre all'infelice collocazione odierna (racchiusa tra la via pubblica e a ridosso della rampa d'accesso al parcheggio sotterraneo), è soggetta ad atti vandalici (graffiti), forti incrostazioni ed erosioni.
