Chiesa di Santa Maria (resti)

Robecco sul Naviglio (MI)

Denominazione: Chiesa di Santa Maria (resti)

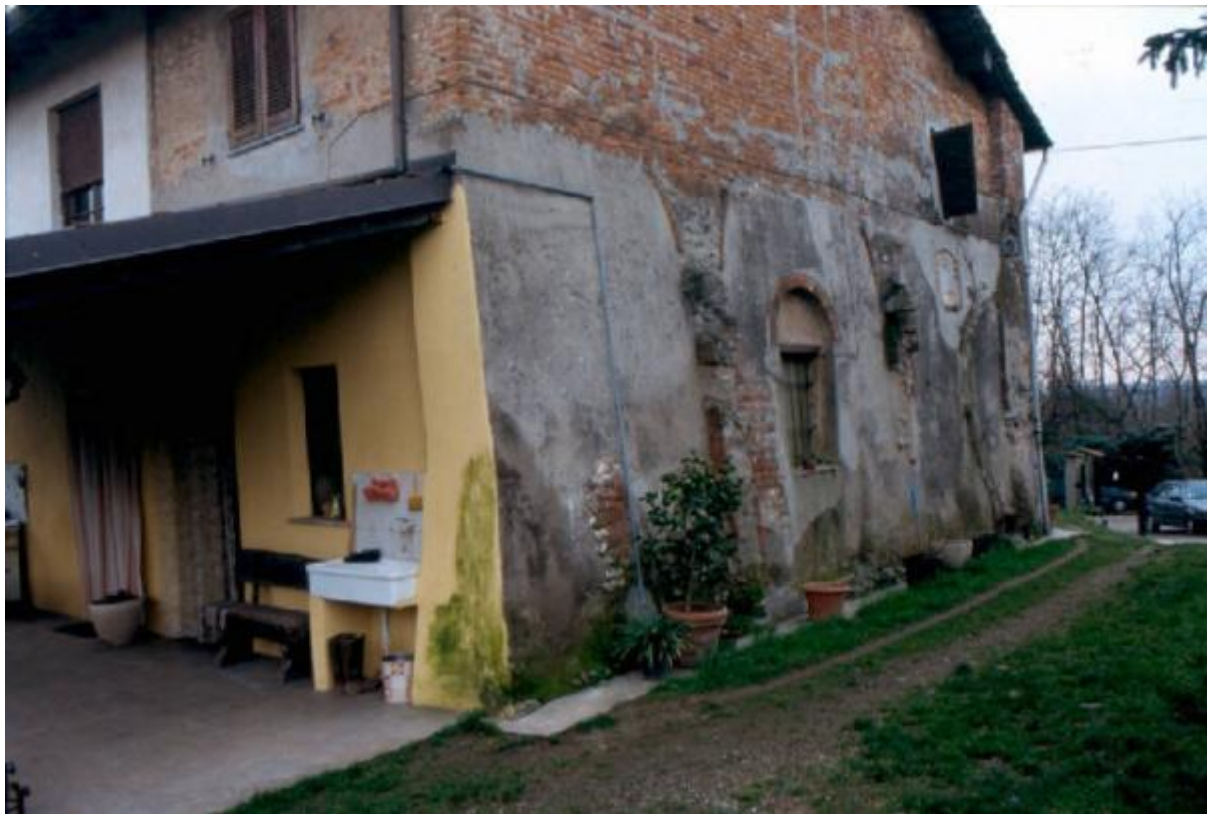
Resto di muratura medievale dell'antica chiesa di Santa Maria oggi divenuto muro portante di una casa di civile abitazione su due piani. Nell'analisi schedografica il muro è stato considerato come unità edilizia. La struttura è in muratura in mattoni pieni in parte intonacata e in parte a vista. La copertura dell'abitazione protegge anche il muro in esame ed è a falde con manto in coppi di laterizio.

Si riscontrano danni alla muratura dovuti prevalentemente all'umidità di risalita ed al dilavamento. Gli stessi danni di disgregazione, erosione, alterazione degli strati superficiali ed attacchi biologici interessano, dove presenti, lo strato di rivestimento e le decorazioni.
