Torre di Porta Soprana

Varzi (PV)

Denominazione: Torre di Porta Soprana

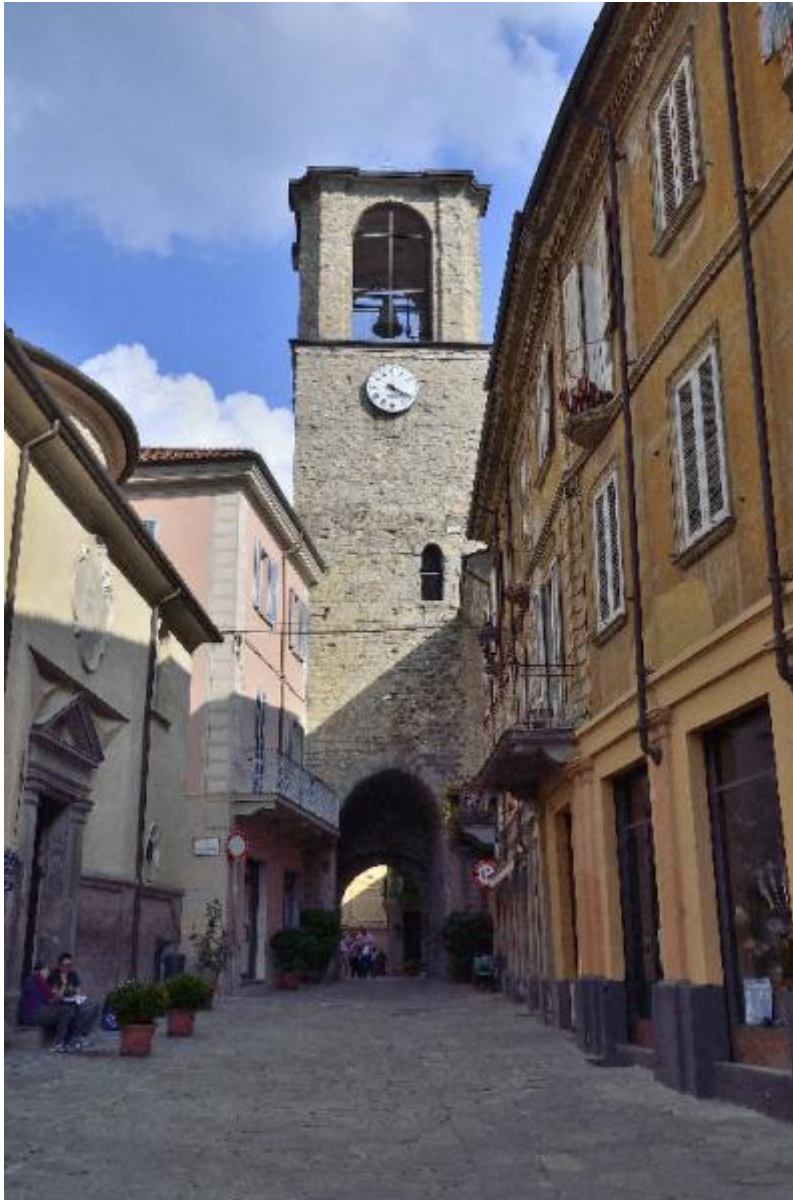
La torre presenta pianta quadrata di circa 5,5 m. per lato ed uno sviluppo di 24 m. E' in muratura a vista a corsi irregolari di pietra. E' divisa in cinque piani fuori terra, compreso il piano della cella campanaria. Alla base vi è un sottopassaggio pedonale e carraio con volta a botte in muratura sostenuta da due arcate ogivali; al piano primo, che si raggiunge per mezzo di una scala a pioli in ferro fissata sull'edificio a fianco, vi è un vano con solaio ligneo; da qui parte un collegamento verticale che raggiunge l'ambiente superiore, identico al precedente, e si conclude al piano terzo, sotto la cella campanaria, in un basso ambiente coperto da volta a botte in muratura. Attraverso una botola si raggiunge la cella campanaria coperta da volta a vela in laterizio.
