Porta di Vedano

Monza (MB)

Ambito tipologico principale: architettura per la residenza, il terziario e i servizi

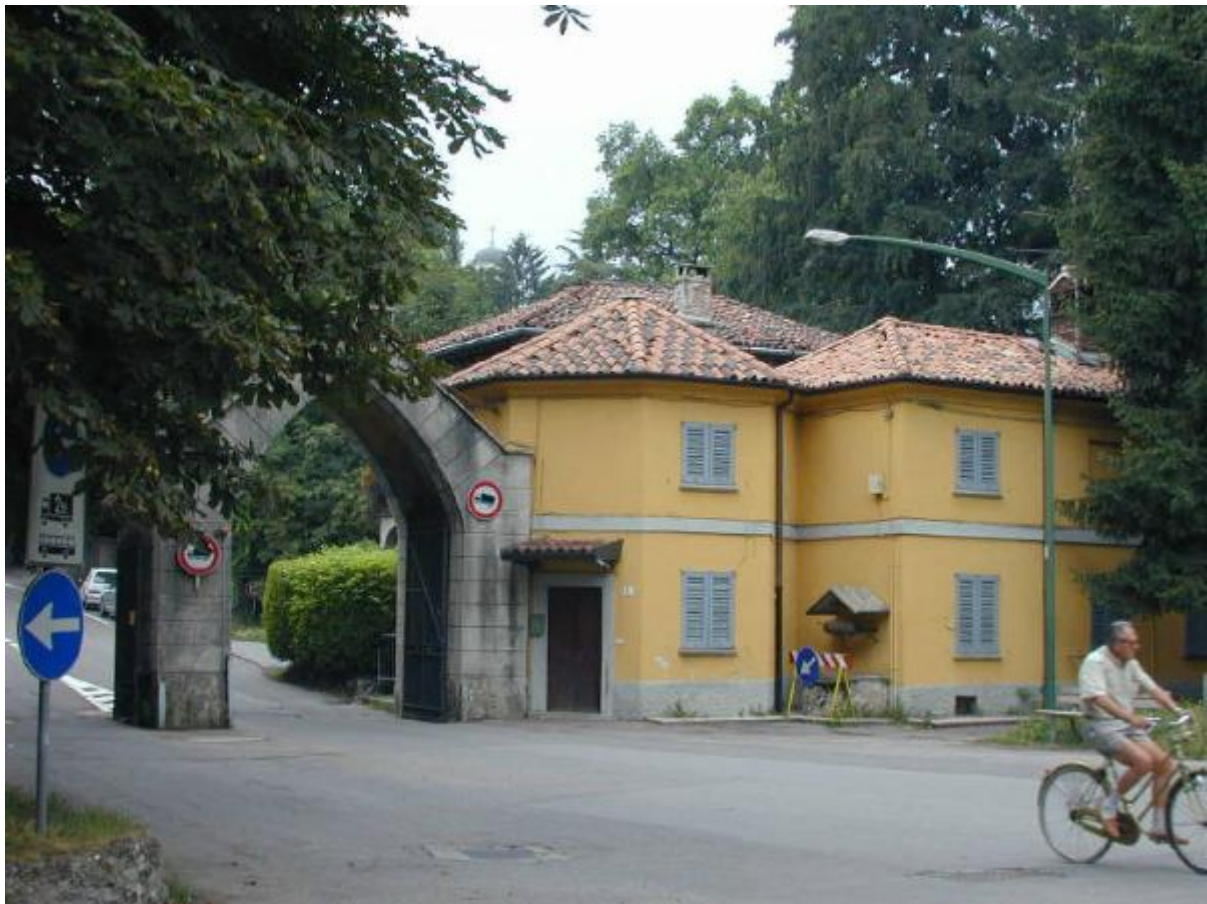
Edificio di forma ottagonale con ampliamento di forma rettangolare, costituito da muratura portante in laterizio e solai lignei controsoffittati; la copertura è a pagoda e a tetto semplice a padiglione. L'ingresso è segnato da un portale con arco acuto oltre il quale si trova il lungo viale ombroso che porta al viale del Mirabello. La Porta di Vedano era usata dal Re Umberto I per frequentare la "Villa Litta". Era ed è tutt'ora l'ingresso secondario del Parco Litta e l'uscita secondaria del Parco Reale di Monza.
