Cascina dei guardiani del Serraglio dei cervi

Monza (MB)

Denominazione: Cascina dei guardiani del Serraglio dei cervi

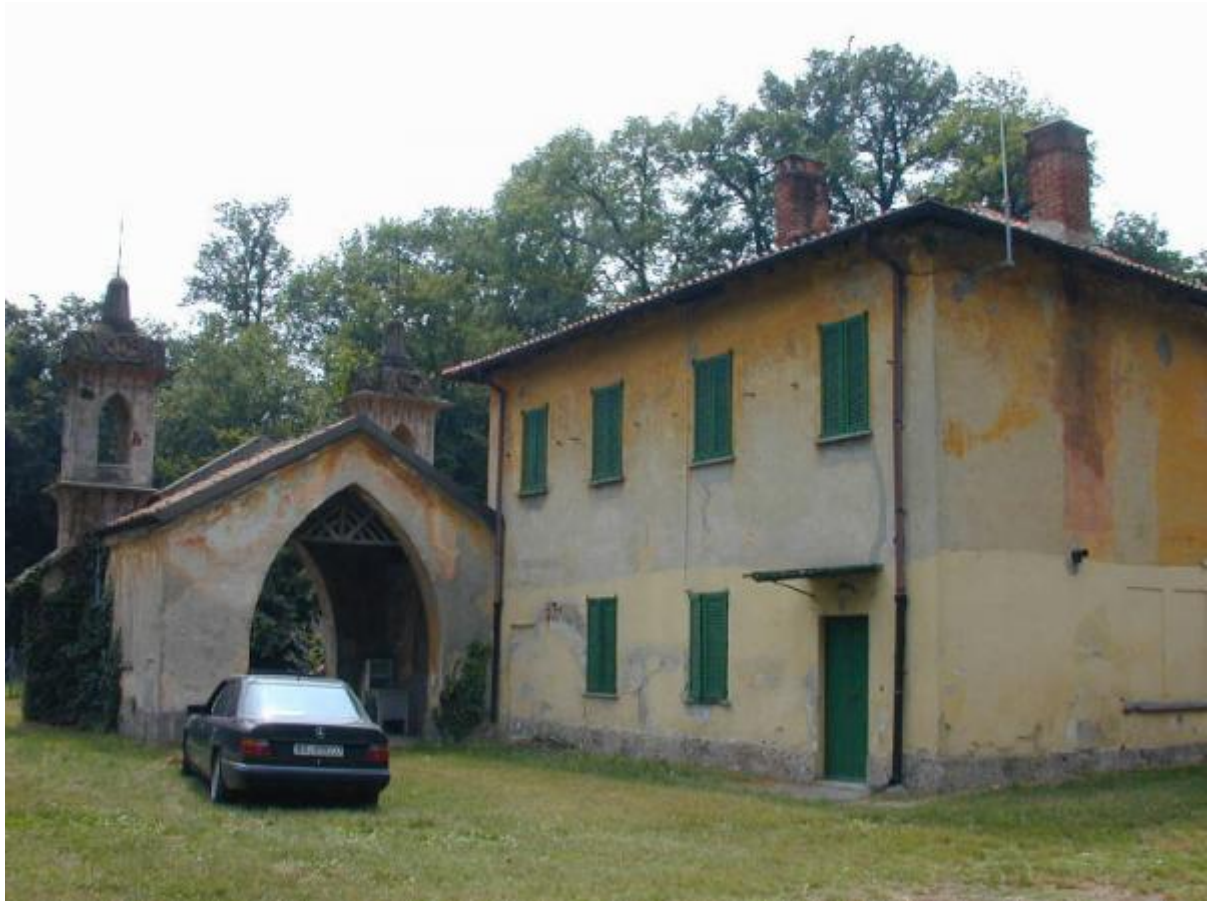
L'edificio è di forma quadrata con muratura in mattoni pieni, solai lignei ad orditura semplice e copertura a padiglione.

Stato di conservazione: mediocre

Gli intonaci esterni si presentano gravemente ammorati; i più evidenti fenomeni di degrado sono il rigonfiamento, i distacchi, il dilavamento, le pezzature di cemento, la mancanza della patina pittorica.
