# Casa Carminati-Locatelli

Corna Imagna (BG)

Denominazione: Casa Carminati-Locatelli

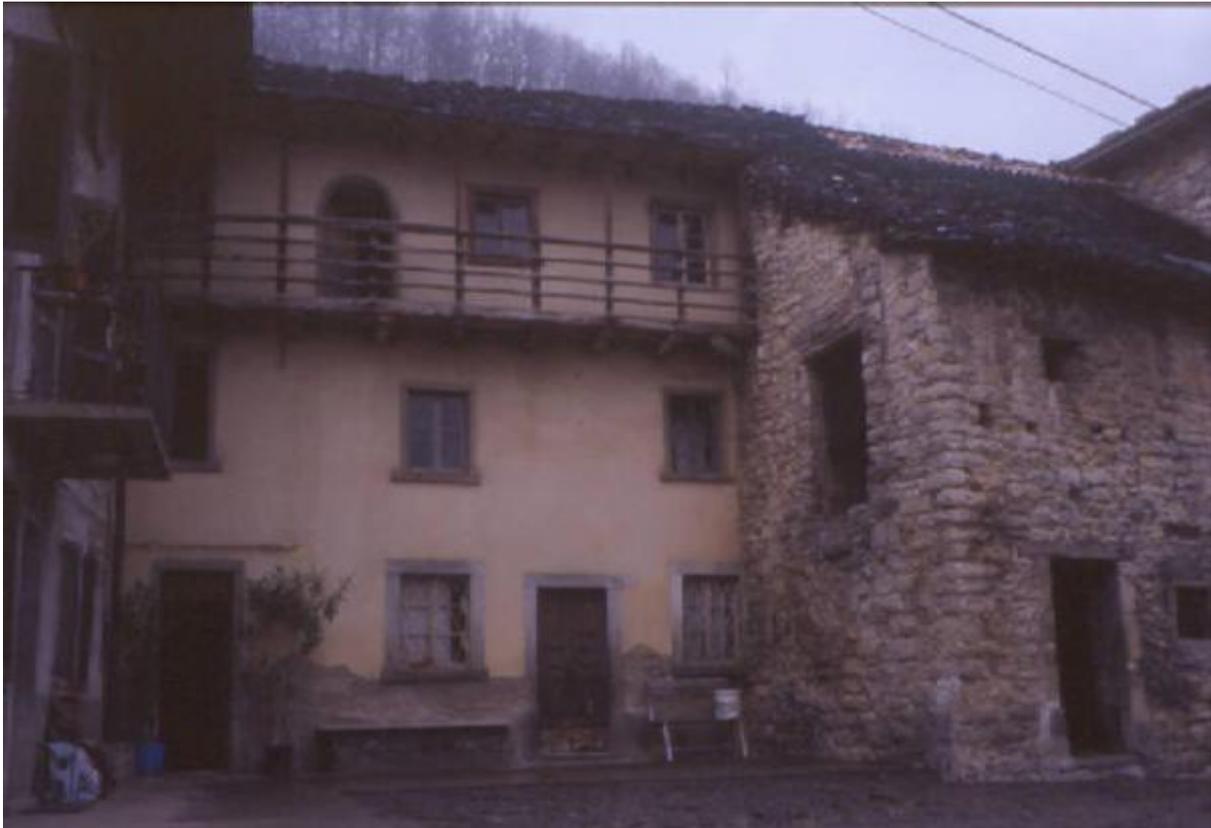
Il bene risulta composto da tre livelli abitativi con tetto in piode ben conservato, lobbia originaria situata al secondo piano, il retro dell'edificio si presenta terrazzato a prato ed in parte piantumato con alberi da frutta.

La scatola muraria è suddivisa da partiture verticali a tutt'altezza collegate dall'impalcato ligneo tra piano terra e p. primo oltre che tra piano primo e p. secondo e tra il piano secondo ed il tetto.

Ubicazione: prospetto principale Sud p.t.

Con cornice in pietra regolare con smusso e soglia formata da un'unica pietra, porte a 2 battenti in legno di castagno.

Apertura semplice rettangolare con cornice a fascia larga in pietra, davanzali sporgenti, inferriata successiva novecentesca con disegno a losanghe, serramenti interni in legno e vetro forma interna ad arco.

Con arco a tutto sesto composto da tre elementi in pietra martellinata stipiti regolari in sei elementi e soglia in un'unica pietra verniciate con smalto di colore grigio, porta ad un battente in legno di castagno con serratura originaria.

ballatoio sostenuto da travetti con assito in legno, barriera con cinque elementi orizzontali, montanti verticali fino al travetto di gronda.

Riferimento alla parte: parete esterna lato Sud

Decoesionamento degli intonaci dovuto ad umidità di risalita capillare con distacco uniforme dell'intonaco su tutta la lunghezza del fronte principale.
