Chiesa di S. Giacomo

Ponna (CO)

Definizione tipologica: chiesa

Denominazione: Chiesa di S. Giacomo

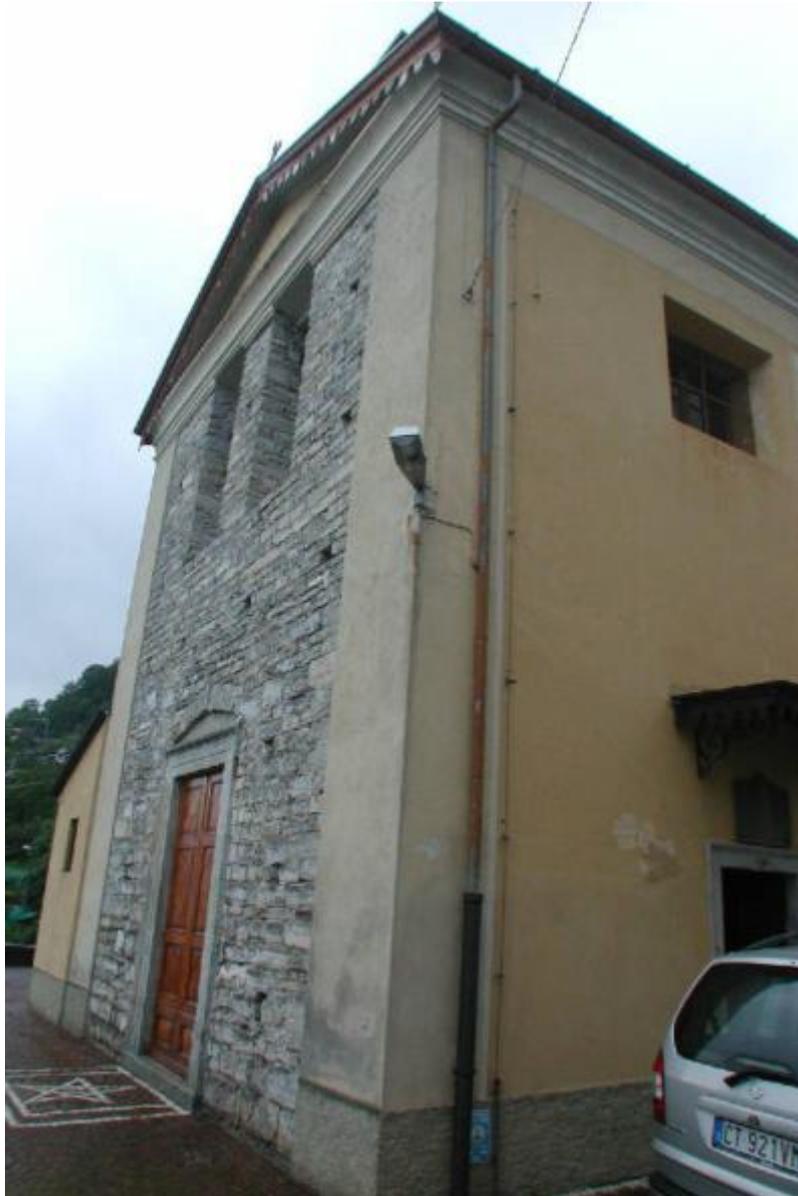
La chiesa di S. Giacomo è situata su un terrazzamento artificiale, con vista sulla valle, ed è costituita da un edificio a navata unica con nicchie laterali e presbiterio a pianta rettangolare. Sulla destra di quest'ultimo si trova la sacrestia e sulla sinistra un locale unito al presbiterio, con accesso indipendente dall'esterno.

La struttura è costituita da una muratura intonacata e dipinta con zoccolatura strollata, con l'eccezione del prospetto principale, che è costituito da una parte centrale in muratura di pietra a conci squadrate, "incorniciata" da lesene intonacate e coronata da un frontone triangolare, anch'esso intonacato e dipinto. Su alcune porzioni di muratura, dove l'intonaco è esfoliato, si intravedono resti di decorazioni precedenti.
