# Chiesa di S. Silvestro - complesso

Blessagno (CO)

Codice scheda: CO160-00057

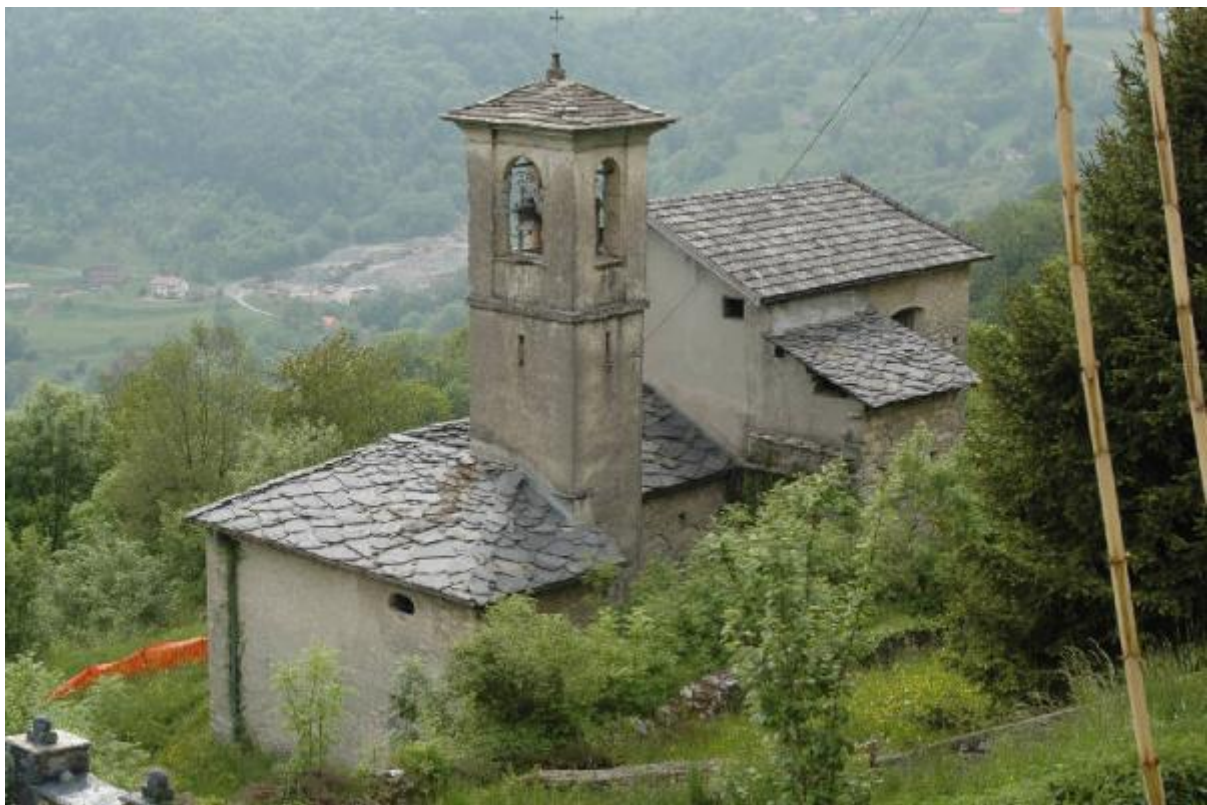
Il complesso della chiesa di S. Silvestro è situato in posizione isolata, all'interno di un terreno delimitato da muri in pietra e le condizioni di abbandono del terreno che lo circonda rendono attualmente difficile osservarne l'intero perimetro.

Il complesso è costituito dalla chiesa, priva di facciata per i vari rimaneggiamenti subiti e dotata di due presbiteri contrapposti e di epoca diversa, dal campanile e da due diverse sacrestie. All'abside orientale, più antica, sono accostati i volumi della sacrestia vecchia e del campanile. La parte occidentale, oltre la navata, è costituita dal nuovo transetto, con abside curvilineo, cui è accostato sul lato sud il volume della sacrestia nuova. Sul lato nord è accostato un piccolo volume, non comunicante con la navata.

Tutti gli edifici sono in muratura, che appare irregolare nelle parti non intonacate. Sul lato sud alcune parti sono state riparate con malte cementizie. Il campanile è in muratura intonacata a finti conci di pietra.
