# Chiesa di S. Pietro

Tremezzo (CO)

Codice scheda: CO250-00229

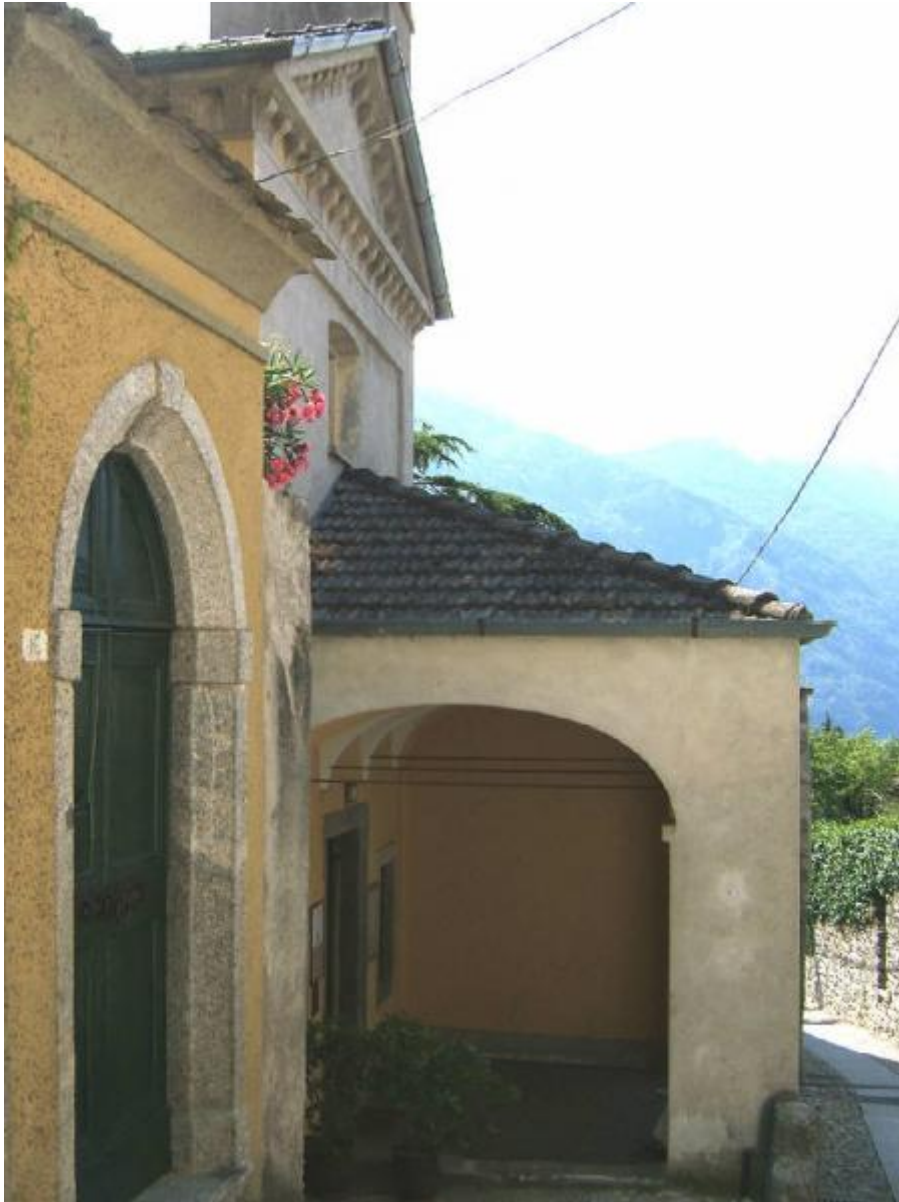
Edificio ad aula con cappella laterale e piccola sacrestia, preceduto da pronao e con campanile quadrangolare; copertura con struttura a tetto e manto in tegole. Murature in pietra intonacate sia all'esterno che all'interno.
