Chiesa di S. Giorgio

Annone di Brianza (LC)

Definizione tipologica: chiesa

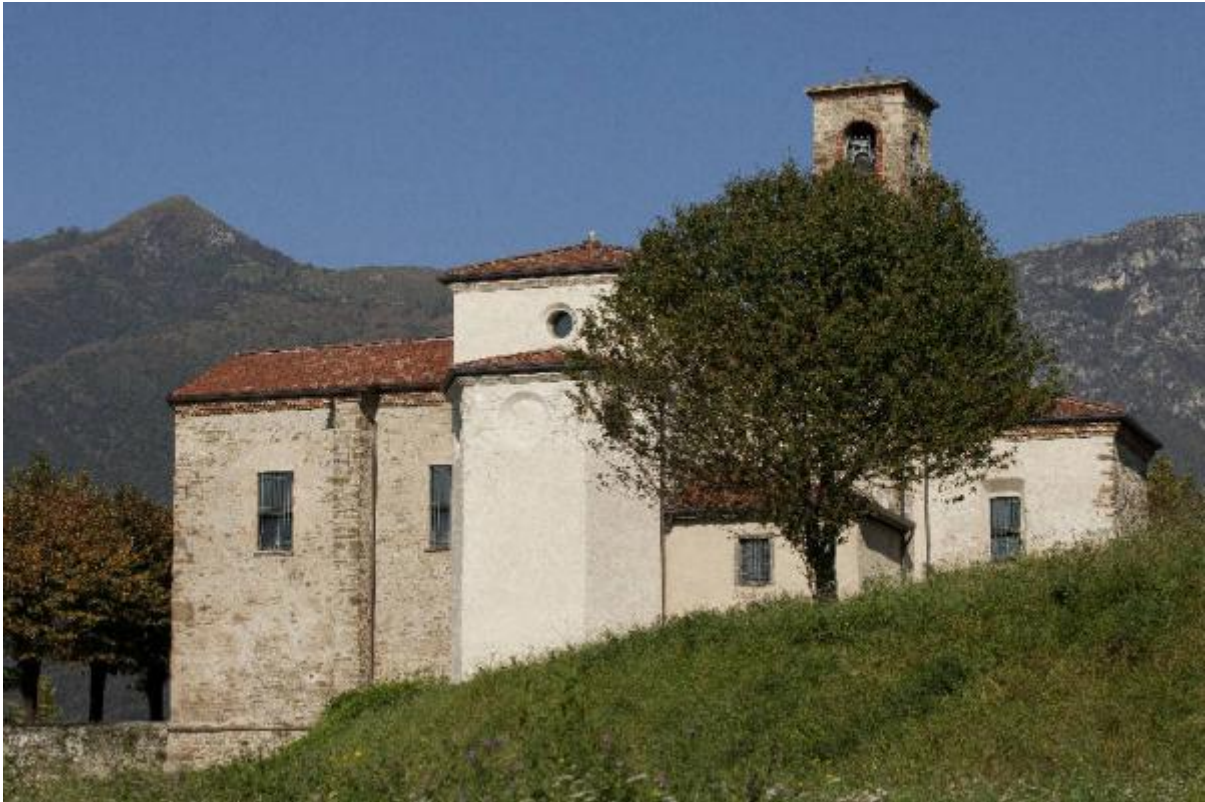
La chiesa, ubicata in posizione isolata su una lieve altura, presenta la facciata a capanna, con portale settecentesco, che rivela persistenze tardogotiche nella cordonatura a stampo in laterizi intorno al rosone strombato e nella decorazione del sottotetto. Nell'angolo nord-est si incunea il campanile, di origine romanica, ma sopraelevato in epoca posteriore. A nord-ovest, invece, si inserisce un ossario costruito tra il 1730 e il 1756. La navata interna presenta una copertura lignea sostenuta da tre arconi ogivali; l'abside quadrangolare ha copertura voltata a crociera ed è impreziosita da un ciclo di affreschi rinascimentale attribuito al Maestro della Pala Sforzesca. Sul lato destro si aggetta l'alta cappella cinquecentesca di S. Giovanni Battista, a forma rettangolare con cupola lunettata e abside poligonale. Di fronte, a sinistra, vi è l'altra cappella laterale dedicata a S. Ambrogio, con copertura voltata a botte. Sul lato sinistro un'antica cantoria chiude una cappella in passato dedicata a S. Antonio e a S. Rocco, con volta a crociera: trascurata nel tempo tanto da essere utilizzata come legnaia e deposito, essa è stata recuperata nel corso di recenti restauri. Al centro del presbiterio vi è un altare neoclassico a tempietto. Sul lato destro si trova il locale sacrestia.
