# Casa Via del Bollo 6

Milano (MI)

Denominazione: Casa Via del Bollo 6

Indirizzo: Via del Bollo 6

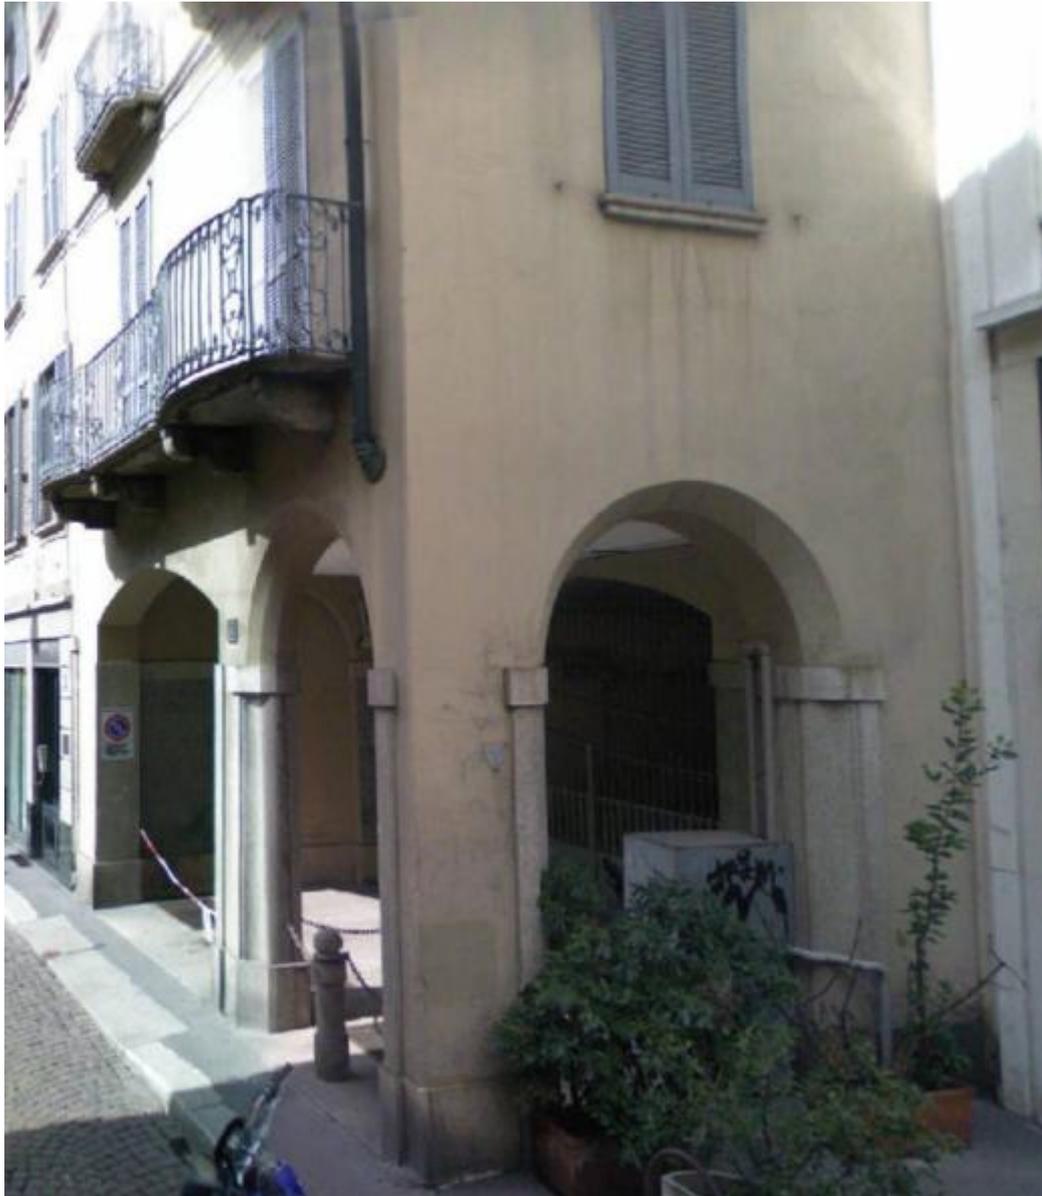
Codice identificativo: LMD80-00579\_01

Risalta nel tessuto per la sua posizione avanzata con portici sulla strada (anche se rimaneggiati nel XX sec.) e per i balconi che costituiscono con il loro elegante disegno, un notevole e caratteristico esempio di elemento decorativo dell'edilizia settecentesca.

E' uno stretto corpo di fabbrica, sulla cui facciata sono stati rimontati elementi all'edificio preesistente, andato distrutto durante la guerra, quali le lastre in pietra e le ringhiere in ferro battuto dei balconi, uno più grande al primo piano e due di dimensioni minori al secondo.

Note: Scorcio dei portici in facciata
