Casa Corso Buenos Aires 1

Milano (MI)

Codice scheda: LMD80-00601

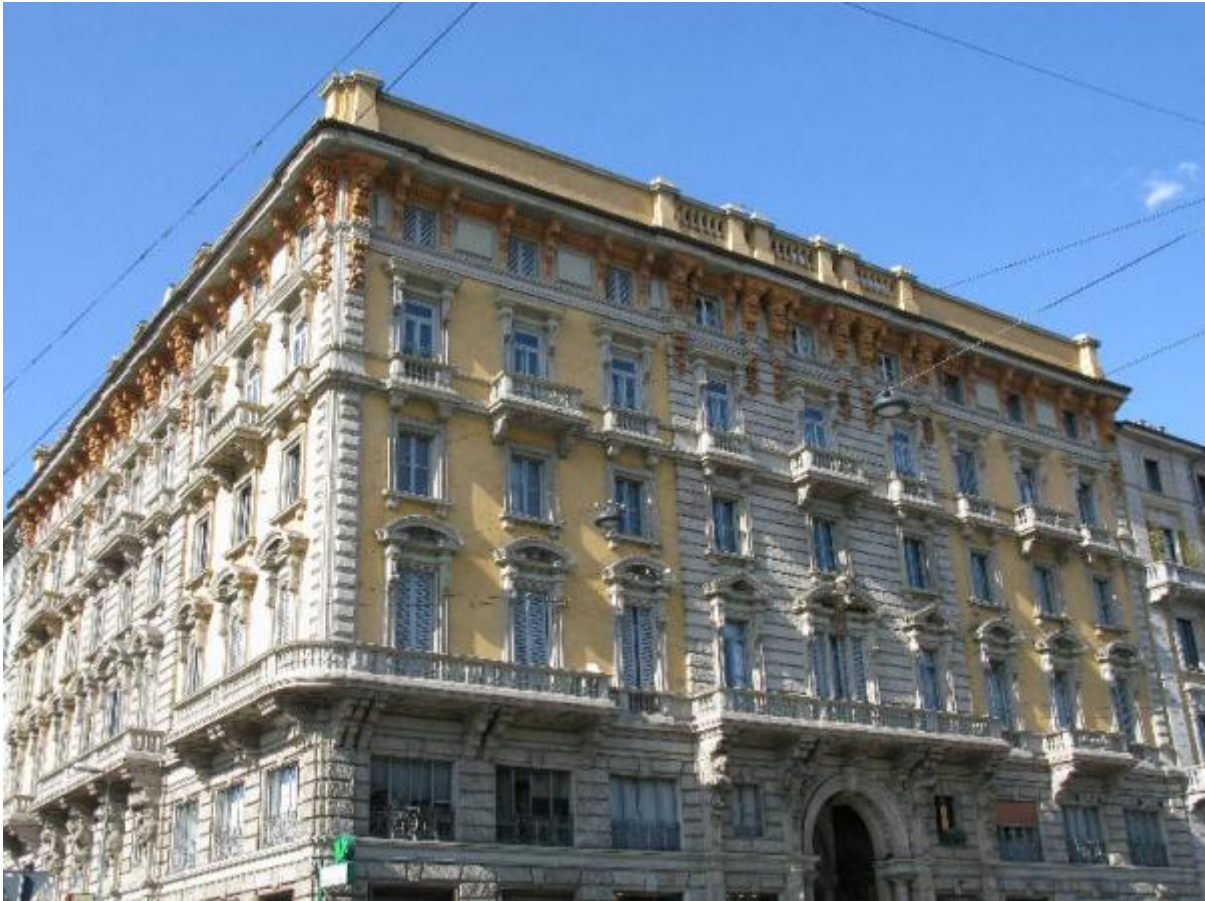
Codice identificativo: LMD80-00601_01

Palazzo eclettico a sei piani, con negozi al piano terra,, esempio di quella tipica edilizia borghese di fine secolo XIX che bene si inserisce nel contesto ottocentesco di piazza Oberdan con porta e caselli. La facciata presenta una decorazione a bugne, con i cornicioni e i balconi sostenuti da mensoloni e cariatidi, le finestre riccamente contornate da fasce e sormontate da timpani, il portone, in legno scolpito e l'androne d'ingresso con vano ad arco, riccamente decorato. E' inoltre caratterizzato da un interessante cortile con portico ad archi sostenuti da colonne con capitelli, che oltre a presentare le colonne di spoglio del demolito Lazzaretto, presenta medaglioni coi personaggi dei Promessi Sposi.

Consistenza: consistenza buona

Manutenzione: manutenzione buona

Note: Scorcio della facciata
