# Chiesa di S. Paolo (rovine)

Castelseprio (VA)

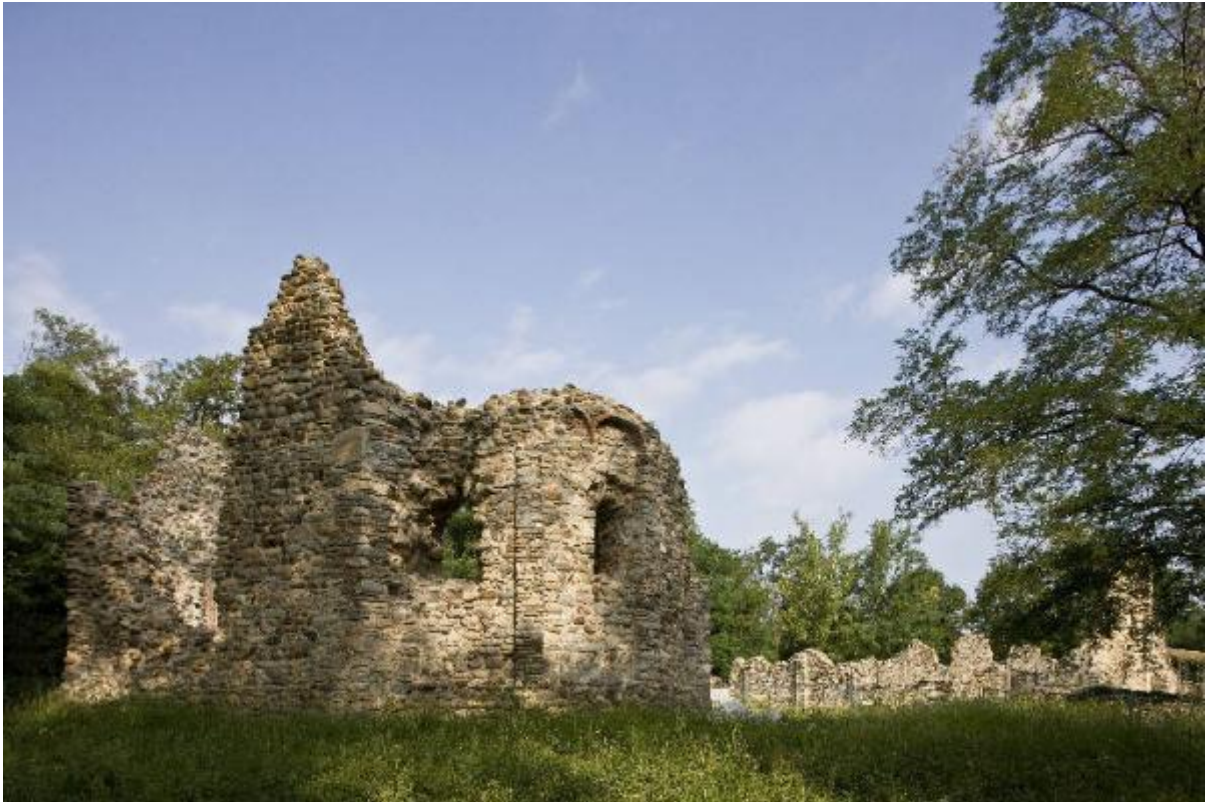
La chiesa, di pianta centrale esagonale con abside rivolta verso est ed ingresso ad ovest, presentava un'area centrale circondata da un deambulatorio spartito da sei colonne. Da queste ultime si dipartivano le volte a crociera che si andavano ad innestare sulle possenti semicolonne realizzate in mattoni di cotto ancora oggi visibili agli angoli interni della muratura perimetrale.

Esternamente l'abside, come è ancora oggi visibile, era divisa da sei lesene.

Il settore meglio conservato è la testata con la conca absidale, decorata all'esterno da lesene che dividono la parete in quattro specchiature, terminate da archetti pensili binati in laterizio. Lungo il perimetro interno, negli angoli dell'esagono, sopravvivono importanti tracce dell'antica struttura nella salita delle semicolonne aggregate a due elementi rettilinei, che dimostrano l'esistenza in antico di volte a crociera di cui, in un caso, si conserva parte del mezzarco di parete. I pilastri sono in mattoni ma appaiono contestuali al muro: il laterizio garantiva infatti una migliore specializzazione delle singole membrature rispetto alle pietre non sbazzate.
