Chiesa di S. Martino

Piuro (SO)

Denominazione: Chiesa di S. Martino

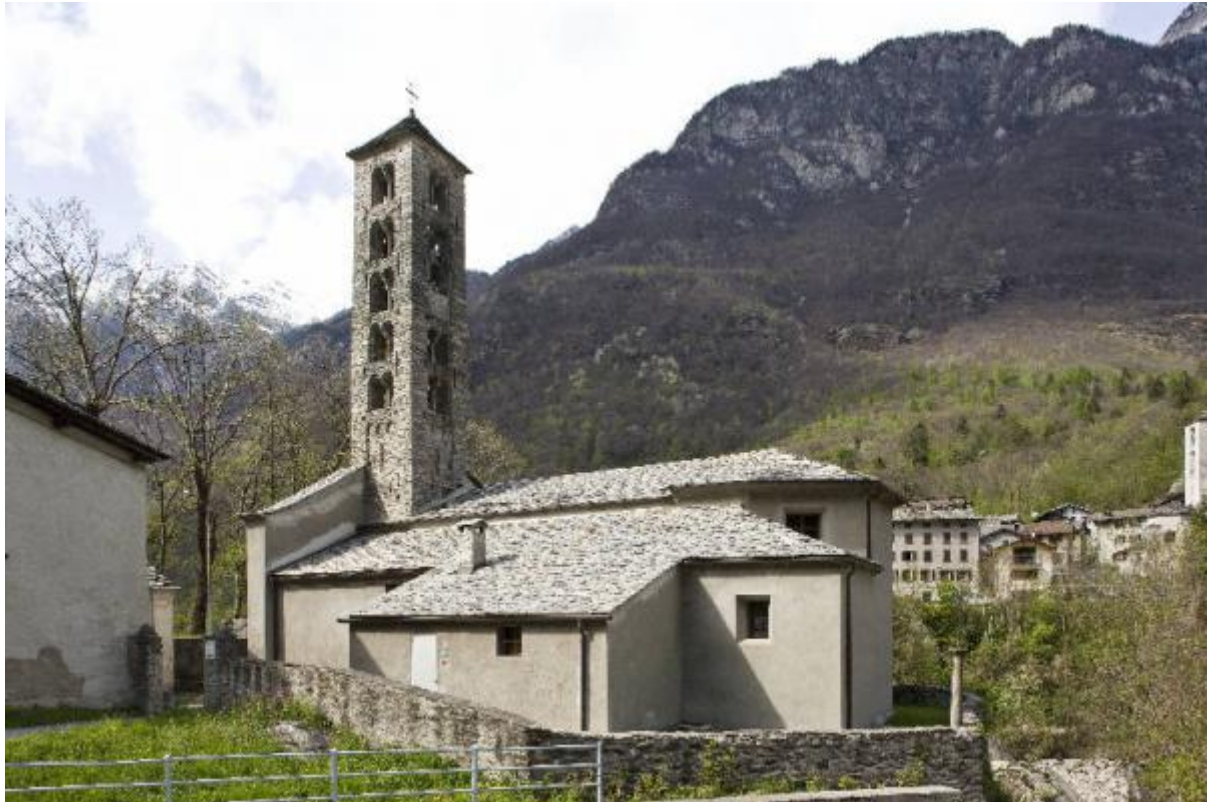
Delle strutture originarie sussistono l'alto campanile, con cinque piani di bifore e cuspide piramidale, la parete settentrionale e parte di quella meridionale. Interessanti sono i coevi affreschi interni, di influsso comasco.

Note: Vista generale

L'unica navata (poi raddoppiata), di forma approssimativamente trapezoidale (come il S. Pietro di Teglio), si concludeva con tutta probabilità con un'abside semicircolare, poi abbattuta e ricostruita con profilo poligonale. Il paramento esterno, a conci disposti con una certa regolarità, era concluso alla sommità da un fregio ad archetti continui.
