Mulino di Basiasco

Mairago (LO)

Ambito tipologico principale: architettura industriale e produttiva

Definizione tipologica: mulino

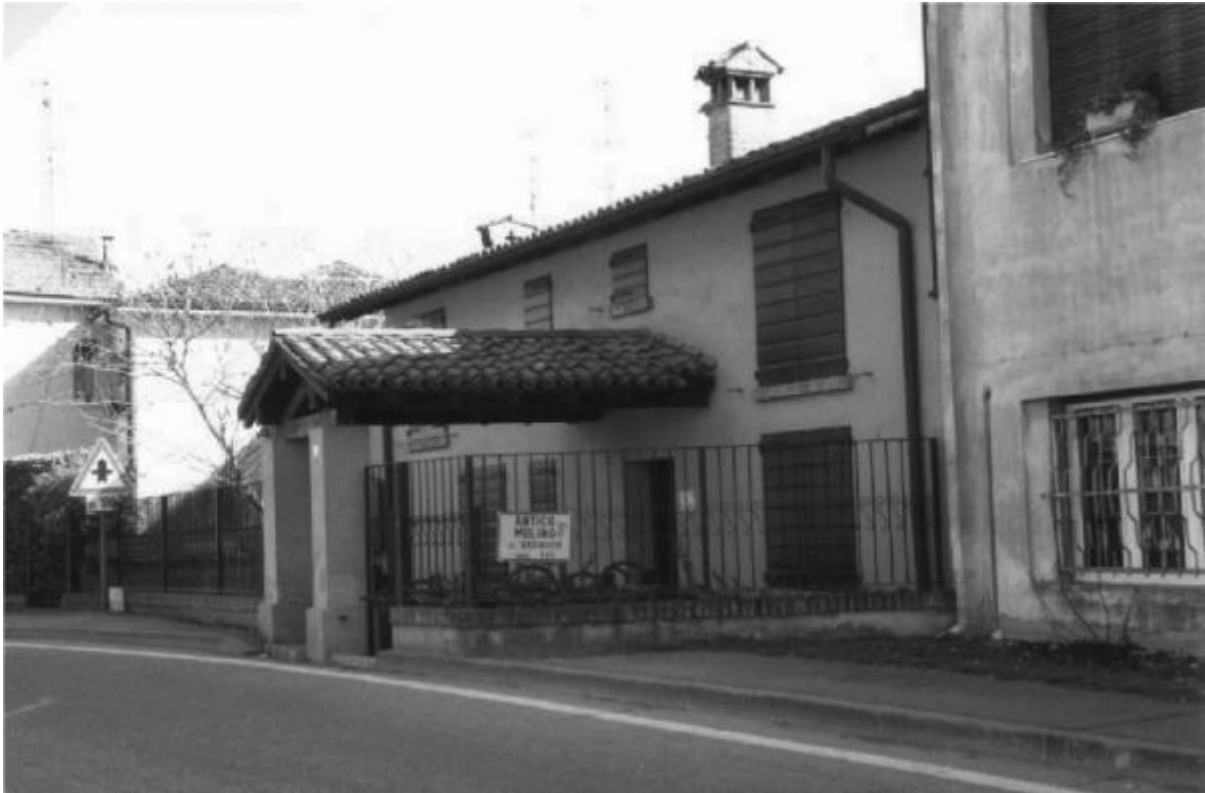
Stato di conservazione: mediocre

Indicazioni specifiche: strutture portanti, coperture, meccanismi di funzionamento del mulino in buono stato

Note: veduta del fronte nord, verso la roggia Tibera (1999)
