Municipio di Graffignana

Graffignana (LO)

Ambito tipologico principale: architettura per la residenza, il terziario e i servizi

Tipologia: palazzo

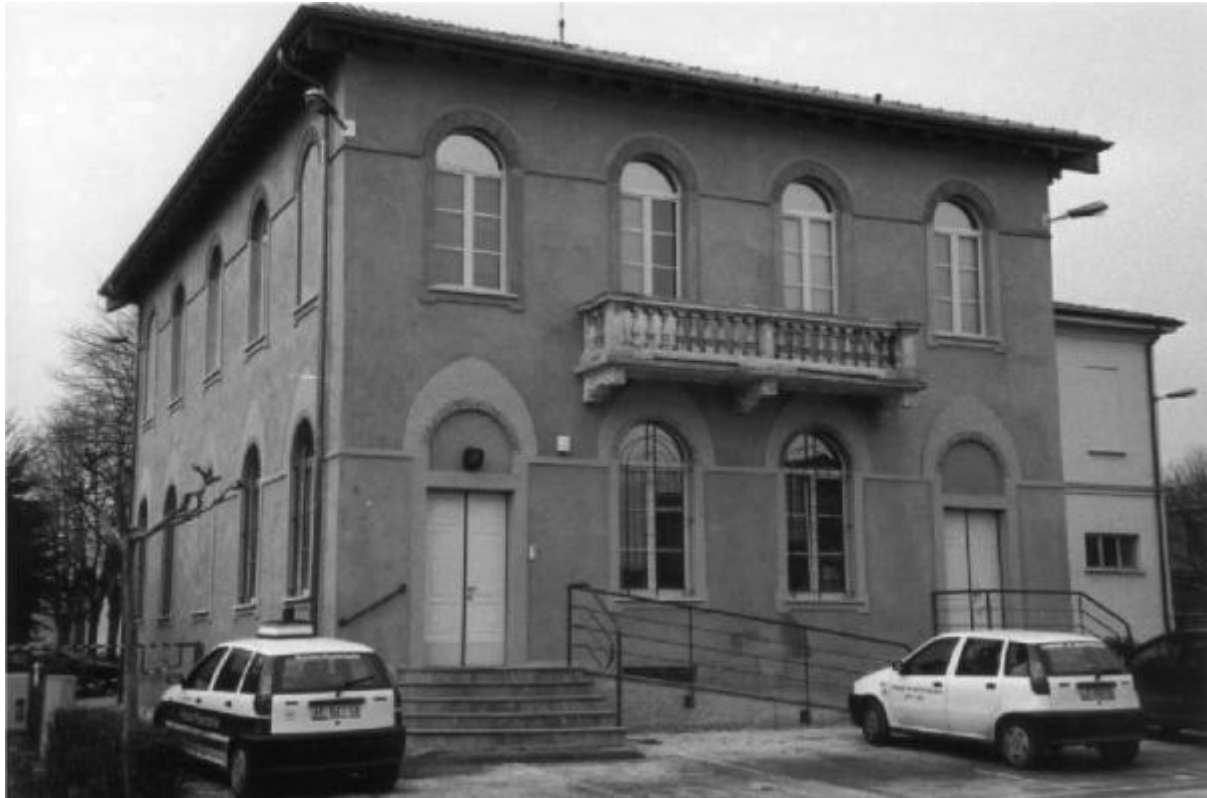
L'edificio, a due piani, ha pianta rettangolare, presenta una facciata con doppio ordine di finestre, e alle due estremità

del piano terra due porte finestre d'ingresso, balconata centrale al p.1. Tutte le pareti esterne sono in muratura intonacata.
