Casa Via Bagatti Valsecchi 3

Cavenago d'Adda (LO)

Denominazione: Casa Via Bagatti Valsecchi 3

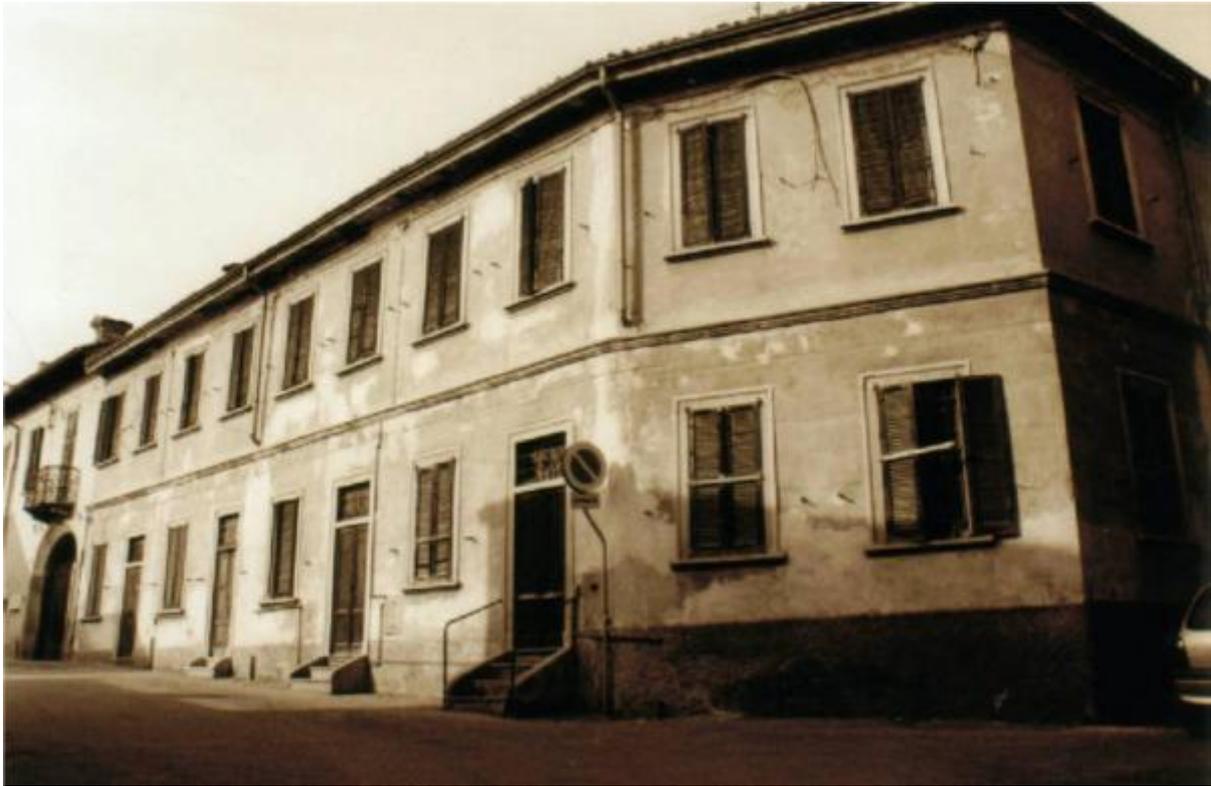
Edificio a due piani in muratura continua con solaio e copertura a tetto a due falde su travatura lignea e capriate. L'edificio si presenta attualmente con quattro ingressi in linea, tre con una breve scalinata d'accesso e uno no, che sottolineano la spartizione in mini appartamenti.
