Oratorio di S. Andrea Apostolo

Tavazzano con Villavesco (LO)

Definizione tipologica: oratorio

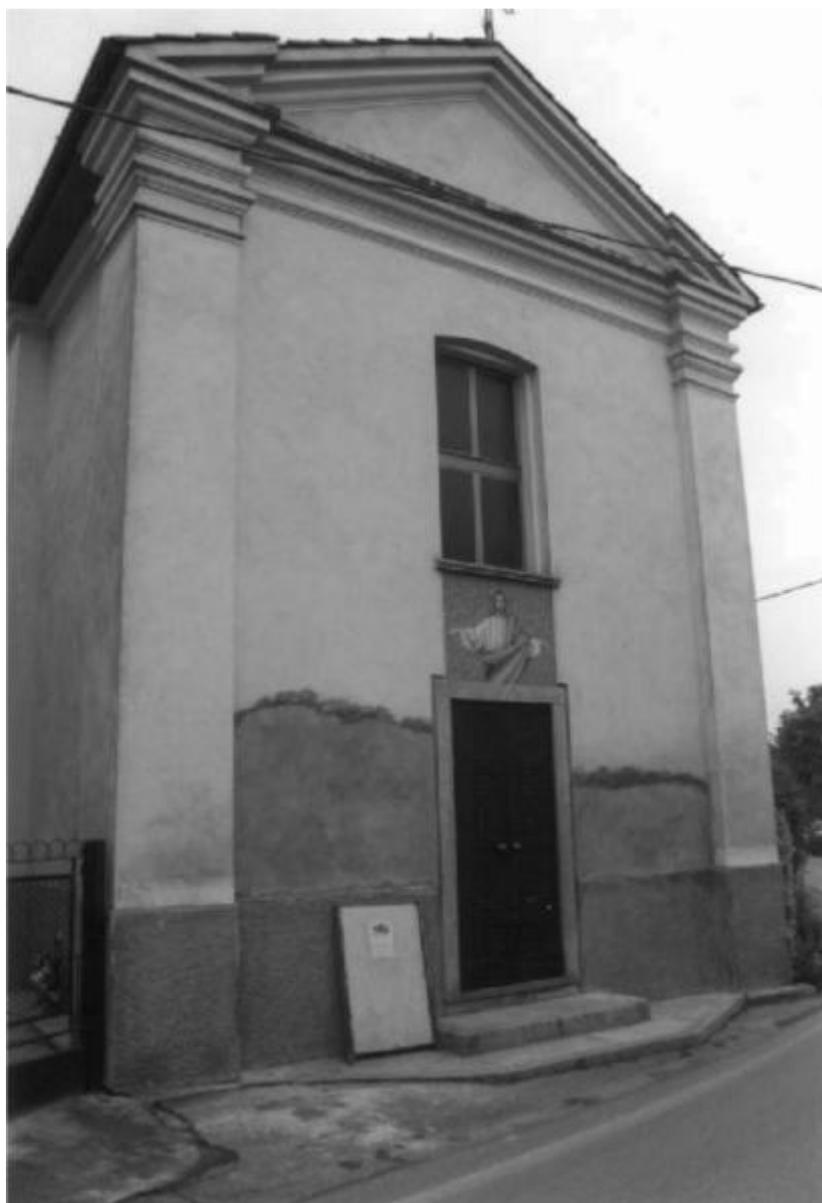
Oratorio a navata unica diviso da due campate con volta a crociera e presbiterio rettangolare. Sul lato destro si apre un piccolo vano a pianta rettangolare con funzione di sacrestia. Le pareti, i pilastri e le volte sono in muratura intonacata. La copertura del tetto della navata è a falde simmetriche, mentre quella della sala a destra è a falda unica a leggio. Il campanile è costruito nella parte posteriore.
