# Oratorio di S. Dionigi

## Tavazzano con Villavesco (LO)

Definizione tipologica: oratorio

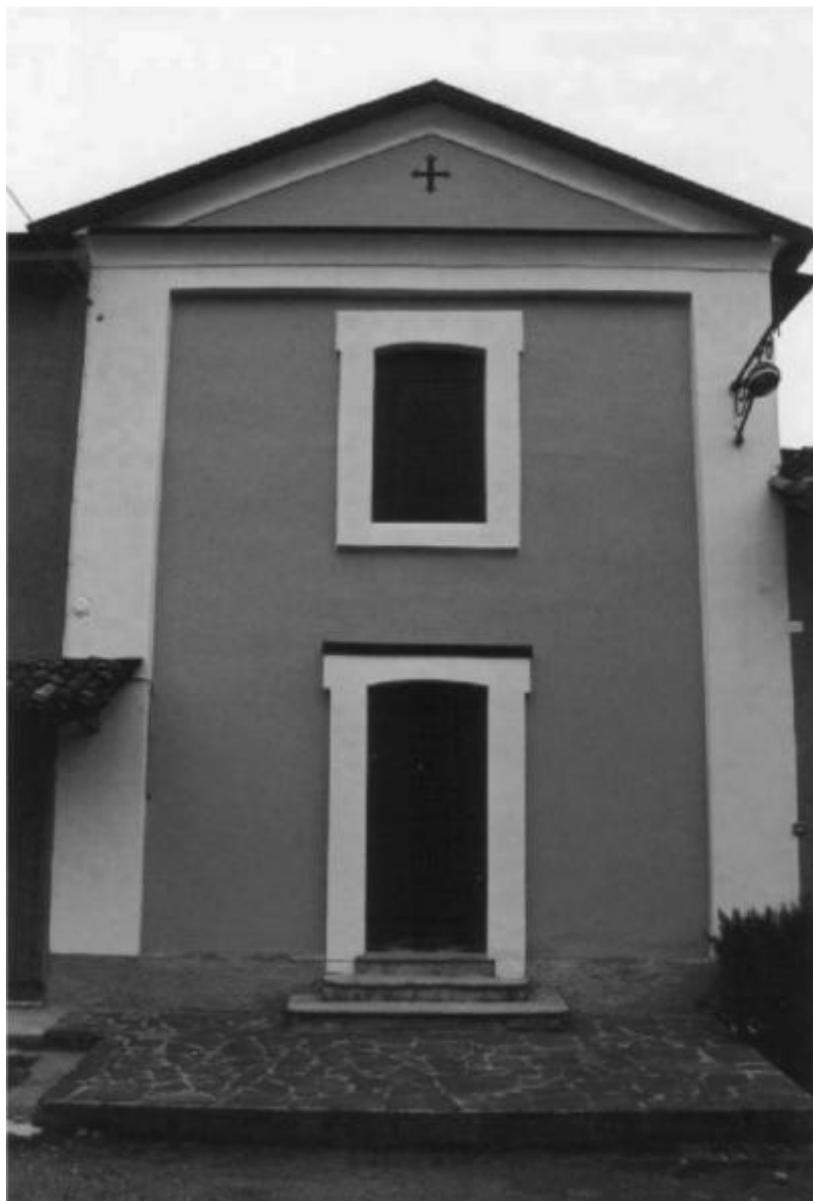
Edificio ad aula con presbiterio rettangolare. Sul lato destro del presbiterio una porta immette in un piccolo vano quadrato adibito a sacrestia. La copertura dell'aula e della sacrestia è a soffitto ligneo, mentre quella del presbiterio è volta a crociera. L'edificio presenta una copertura a tetto semplice a 2 falde simmetriche. L'interno della chiesa è decorato ad affresco con motivi figurati e vegetali.
