Casa Parrocchiale

Ossago Lodigiano (LO)

Codice scheda: LO250-00066

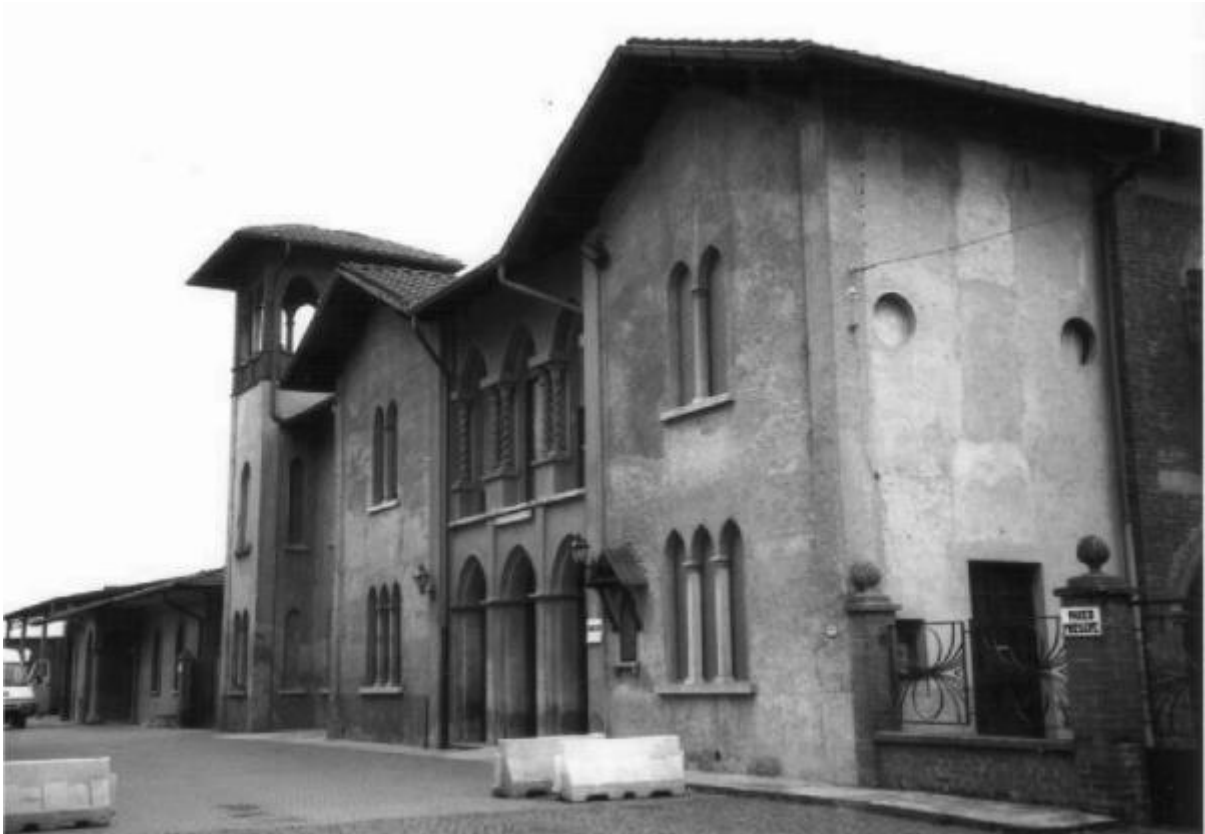
L'edificio presenta un andamento piuttosto anomalo, differente in facciata rispetto al retro: in facciata troviamo una prima parte dell'edificio simmetrica rispetto la porzione centrale in cui si aprono al piano terra un portico con pilastri e archi ogivali che si ripete al piano superiore con l'aggiunta decorativa di colonnine tortili sui pilastri. Le due parti simmetriche presentano sempre due piani fuori terra con una trifora ogivale al piano terra e una bifora, sempre ogivale a quello superiore. Al lato estremo sinistro si aggiunge un edificio a pianta quadrata con torretta sommitale a tre piani. Al piano terra si presentano una bifora e una monofora per lato e al piano primo monofore. Il terzo piano è porticato su tutti i quattro lati. Tutta la facciata è intonacata tranne il piano porticato della torretta che è realizzato in mattoni a vista. Il retro presenta uno sviluppo ottagonale per la prima parte dell'edificio, a cui segue una porzione rettangolare.
