Cascina Fittarezza - complesso

Somaglia (LO)

Denominazione: Cascina Fittarezza - complesso

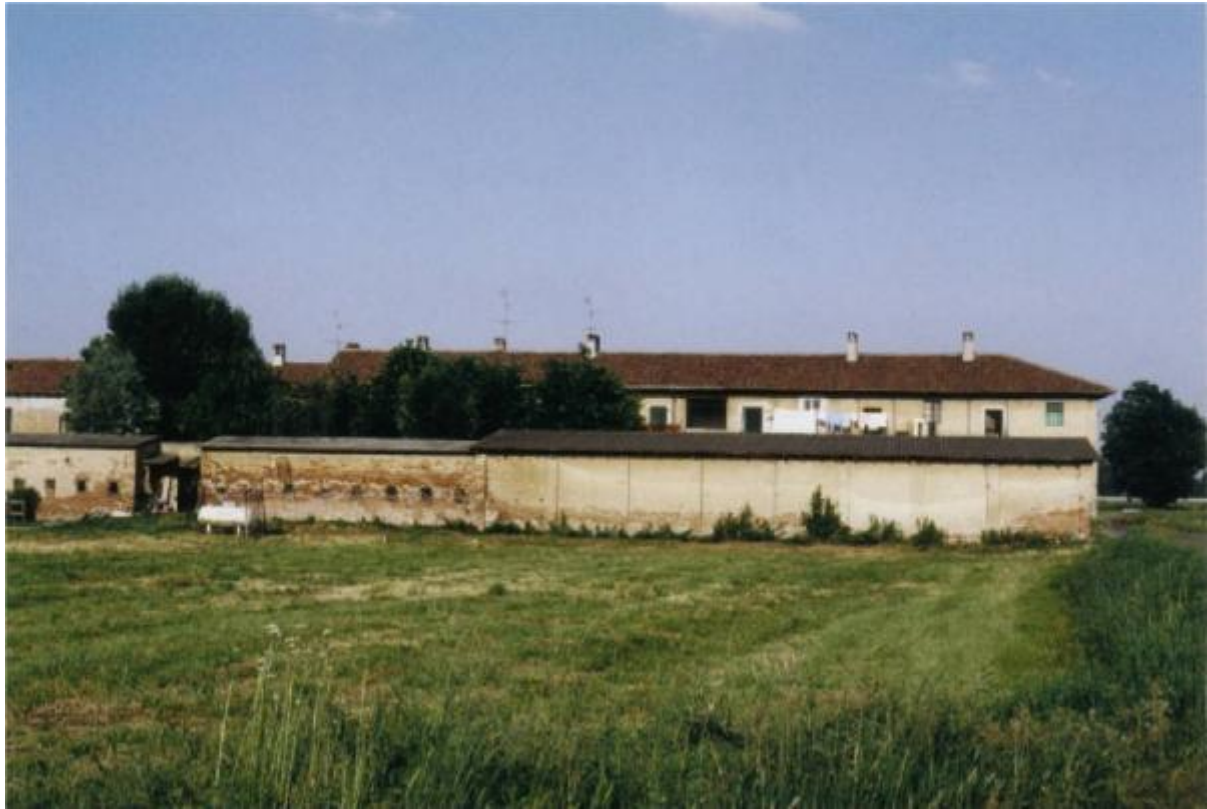
Il complesso è attualmente costituito da vari nuclei a pianta quadrangolare o ad L. Portale ad arco sormontato da timpano spezzato che include l'arco con chiave di volta centrale. Copertura a spioventi con tetto a tegole in coppi, i pilastri di sostegno hanno lesene architravate, ingresso monumentale di forme neoclassiche con decorazione sommitale a tre bassi pinnacoli sormontati da sfere.
