Cascina S. Isidoro - complesso

Somaglia (LO)

Codice scheda: LO280-00016

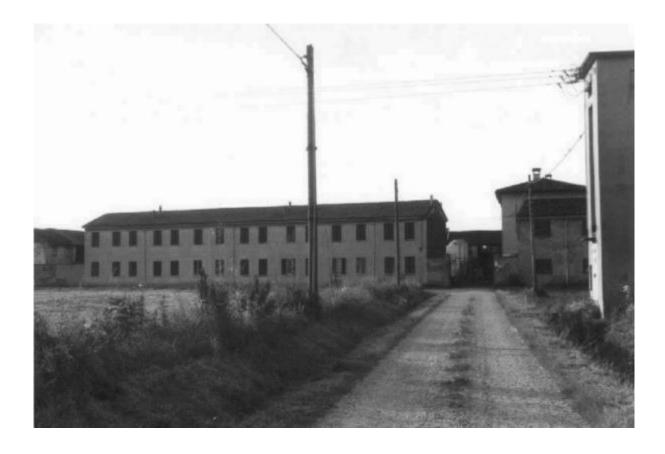
L'intero complesso si presenta come una corte chiusa di cui abbiamo due nuclei principali abitativi. Uno posto verso l'esterno perpendicolare alla strada e l'altro costituisce il lato della corte a est. Il primo si presenta come un parallelepipedo su due piani e di forme seriali con quindici finestre su entrambi i piani; la copertura è a spioventi a due falde con tetto a coppi. L'atro invece è a due piani più un mezzanino con arco centrale a portico su pilastri con capitelli dorici e voltato a botte; un affresco che rappresenta la Vergine come sovraporta; la copertura a tetto è a quattro falde a coppi. Il carattere è di fine Ottocento. Sono annesse strutture a portico adibite a stalle e a deposito di macchine agricole.
