Casa Via Cavour 52

Casalpusterlengo (LO)

Denominazione: Casa Via Cavour 52

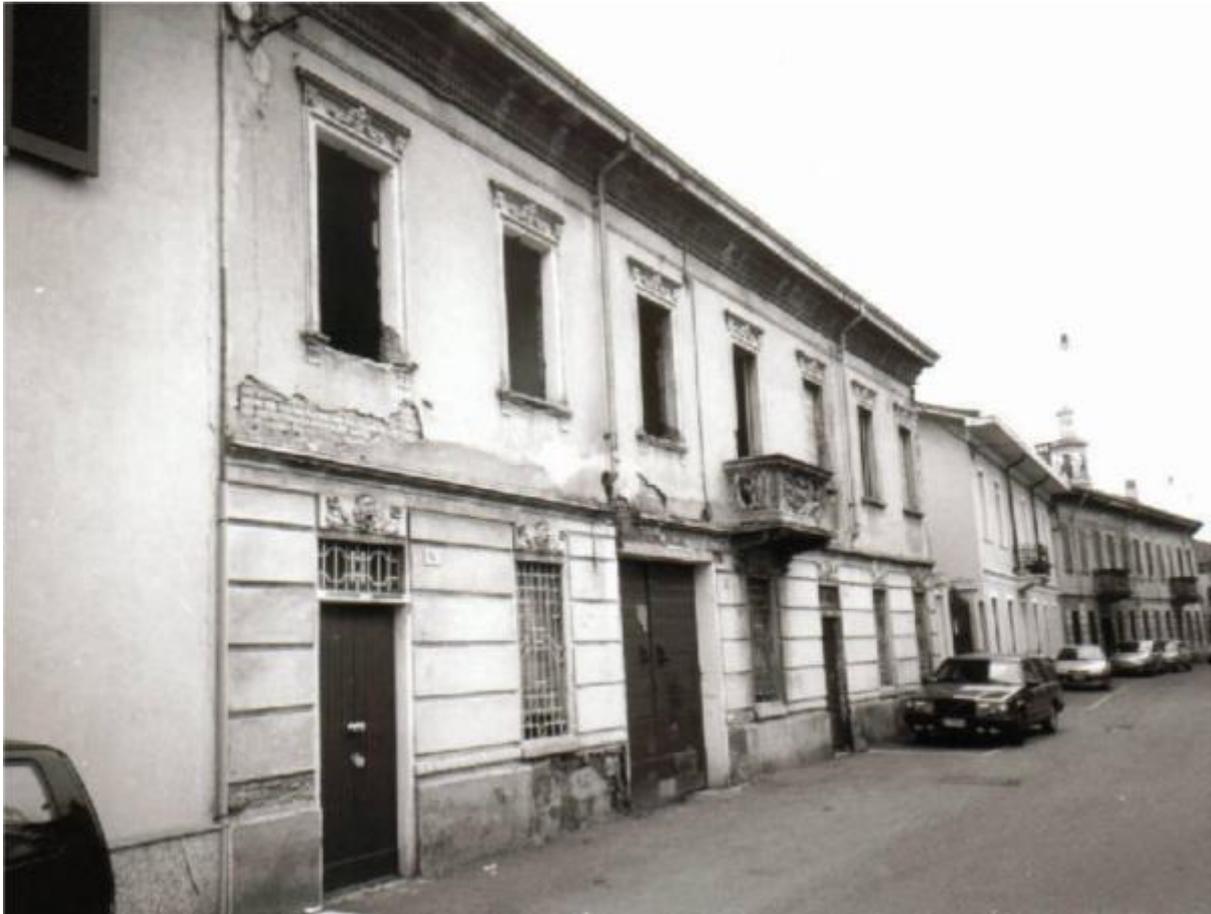
Stato di conservazione: mediocre

In facciata si notano soprattutto macchie di umidità con ampie zone di sbollatura dell'intonaco. In corrispondenza dell'innesto del pluviale nella muratura, rattoppi in cemento testimoniano presenza di perdite d'acqua. Le inferriate delle finestre sono piuttosto arrugginite e le persiane in legno sono in un cattivo stato di conservazione
