Villa Biancardi - complesso

Codogno (LO)

Denominazione: Villa Biancardi - complesso

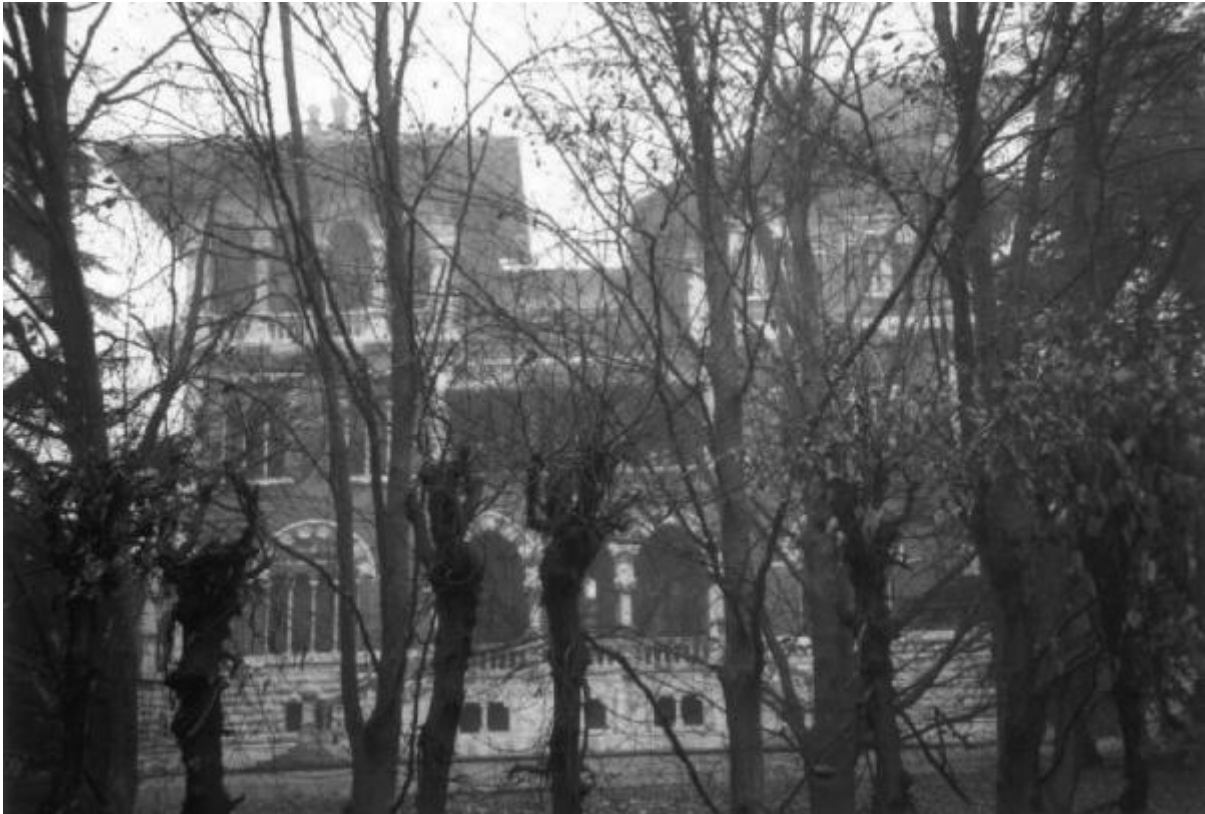
Edificio a pianta irregolare, struttura in mattoni pieni a corsi regolari, tetti a padiglione con rivestimento in tegole portoghesi. Il corpo principale dell'edificio, di due piani fuori terra e piano seminterrato, è mosso dalla presenza di una torretta posta in posizione angolare sul lato posteriore della fabbrica, e da due rialzi posti ai lati della facciata principale, a evocare una struttura castellana con torri angolari. Il partito decorativo dell'edificio è tutto articolato sull'alternanza dei colori rosso, il mattone, e bianco, la pietra, e sulla presenza di decorazioni a graffito policromo. La facciata principale presenta un'alta zoccolatura in pietra lavorata a bugnato rustico che comprende lo scalone d'accesso a due rampe che conduce alla loggia a tre campate posta al centro del piano nobile. Finestre quadrifore, trifore e bifore muovono la facciata. La proprietà comprende, oltre alla villa padronale (A), l'edificio della portineria (B) un edificio con funzioni di servizio.
