Mulino Sigola

Codogno (LO)

Ambito tipologico principale: architettura industriale e produttiva

Definizione tipologica: mulino

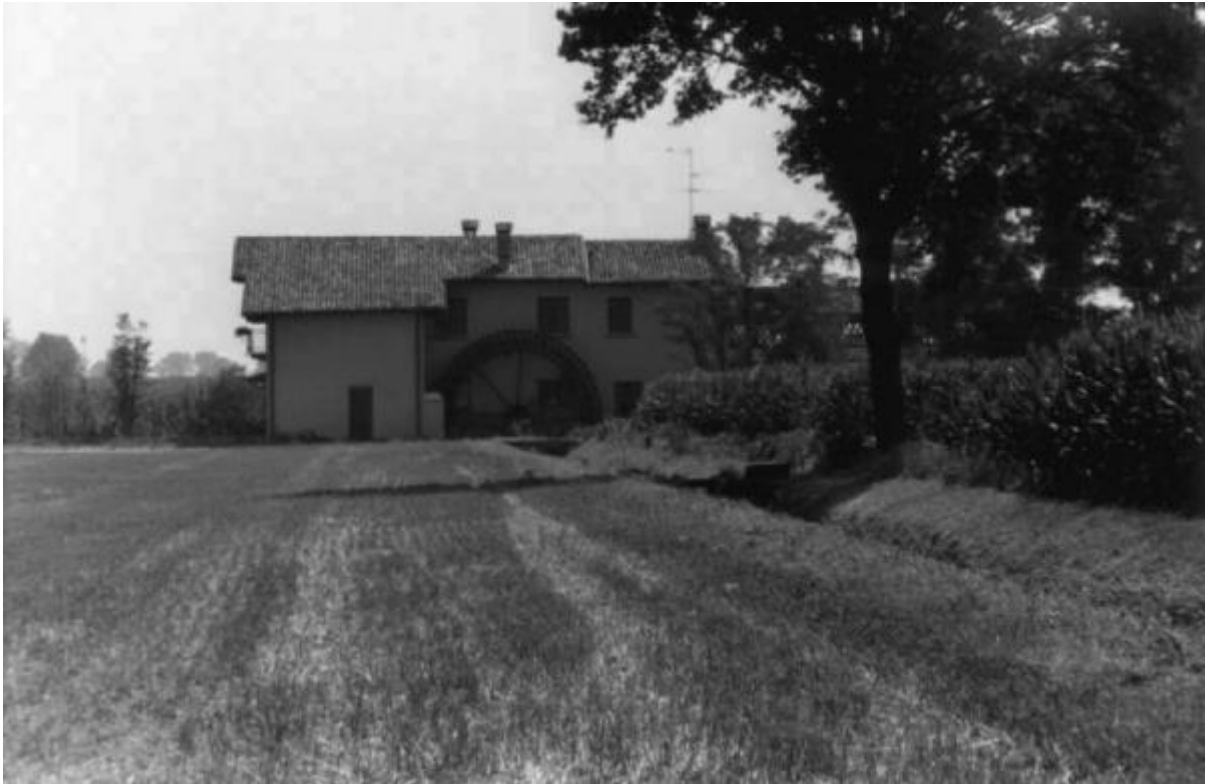
Edificio con pianta a L posto a cavallo della roggia, due piani fuori terra, struttura in muratura intonacata, tetto a falde con rivestimento in coppi. Le finestre, prive di dispositivi esterni di oscuramento, sono protette da grate in ferro, presentano davanzali in pietra e cornici in lieve aggetto. La ruota del mulino è ancora presente ed integra.

Stato di conservazione: buono
