Ghiacciaia Strada Statale 59

Codogno (LO)

Tipologia: ghiacciaia

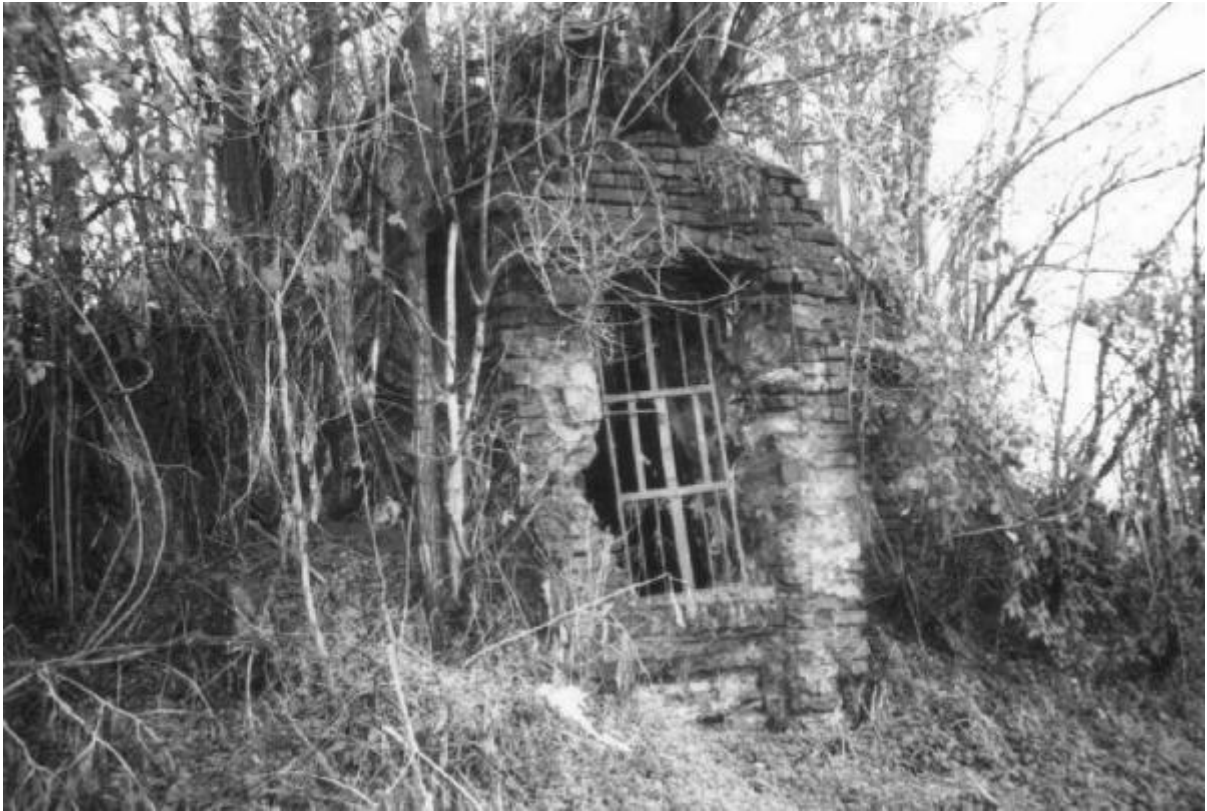
Struttura seminterrata a base circolare, coperta con una volta parabolica, il cui pavimento è a forma di cono rovesciato. Muratura in mattoni pieni a corsi regolari con una piccola porta d'accesso chiusa da un cancello in ferro. All'esterno la ghiacciaia appare come una piccola montagnola ricoperta da una folta vegetazione arborea: gli alberi garantivano

l'ombra necessaria al mantenimento del ghiaccio, che si formava stipando a forza la neve, e devono quindi essere considerati parte integrante della struttura.
