Chiesa di S. Michele

Zelo Buon Persico (LO)

Codice scheda: LO380-00006

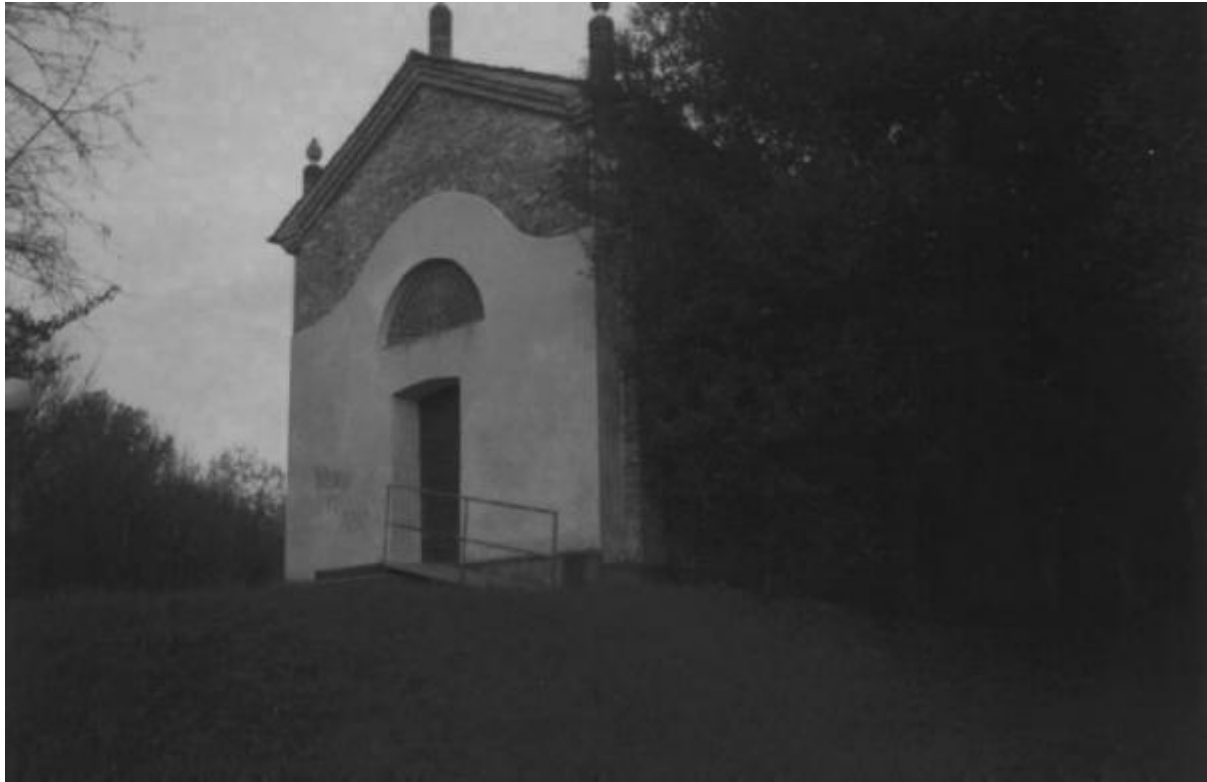
Chiesa ad aula con annessa ex sagrestia e svettante campaniletto a carattere decorativo.

Qualificazione del genere: in parte a mattoni a vista ed in parte intonacate

Qualificazione del tipo: 3 pinnacolia coronamento della facciata (due laterali ed uno centrale al colmo)

Qualificazione del tipo: intonacatura della parte inferiore con terminazione arquata

Stato di conservazione: ottimo

l'edificio, restaurato ed adibito a sede del Parco Adda Sud, è stato recentemente restaurato. Pur non risultando visitabile e senza la costante presenza di attività, le condizioni risultano molto buone.

Descrizione intervento: ristrutturazione con rifacimento degli intonaci e di alcune parti strutturali del tetto e del portico.
