Molinazzo

Zelo Buon Persico (LO)

Definizione tipologica: mulino

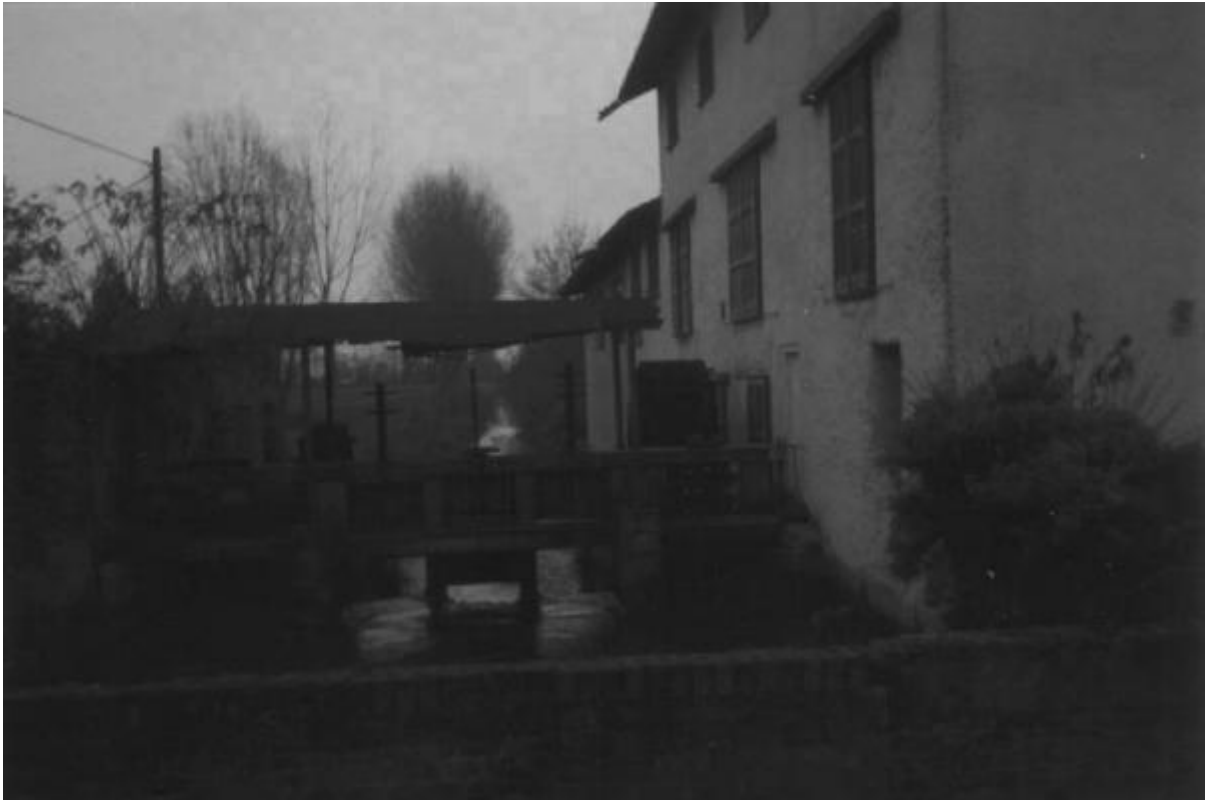
Stato di conservazione: mediocre

l'edificio si presenta in buone condizioni, anche se gli interventi ristrutturativi attuati a più riprese negli ultimi decenni (modifica delle aperture, rifacimento degli intonaci, ecc.), ne hanno modificato l'aspetto storico.

Note: veduta dell'esterno dell'edificio

vari interventi a più riprese: rifacimento dei solai in laterocemento, modifica delle aperture esterne ed interne, rifacimento degli intonaci.
